UNIVERSIDAD FINIS TERRAE

MAGÍSTER EN CONSERVACIÓN Y RESTAURACIÓN DE OBJETOS Y ENTORNO  
PATRIMONIAL

**ESTUDIO, REGISTRO Y REVISIÓN DE PROCESOS DE  
CONSERVACIÓN Y RESTAURACIÓN DE ORNAMENTOS:  
FACHADA PALACIO PEREIRA.  
ORNAMENTOS FACHADA HUÉRFANOS, ETAPA 3 – ORNAMENTOS  
FACHADA SAN MARTÍN, ETAPA 1.**

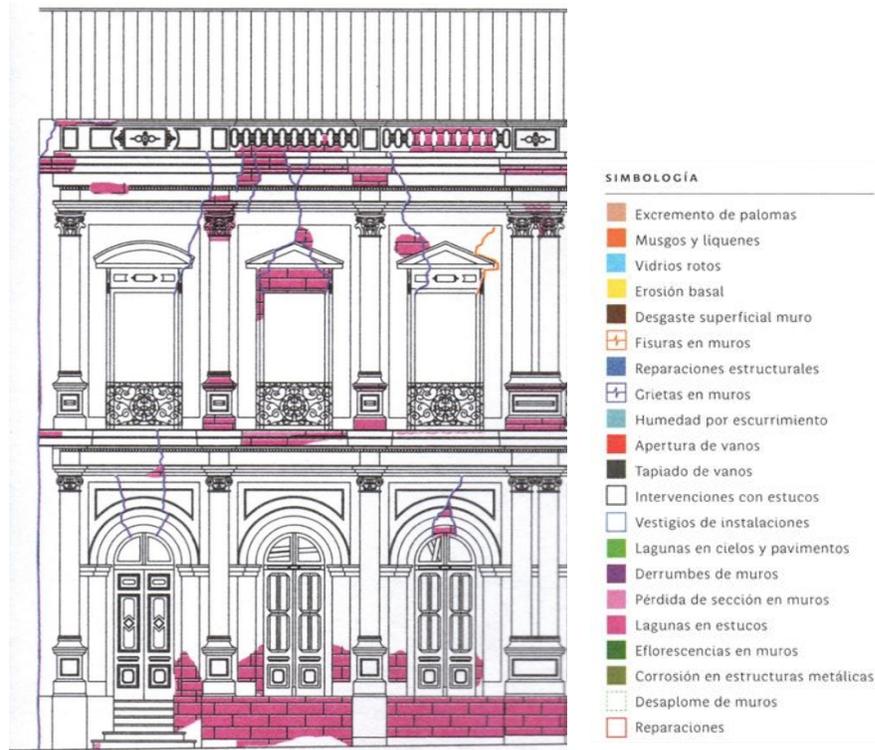
Plano 2: Informe de estado estructural. 2014. Mapa de daños de la fachada del Palacio Pereira, Huérfanos, etapa 3. Ilustración. Recuperado de: (Booth, Crispiani, De La Cerda, Puentes, & Rosas, 2014, págs. 143-144).

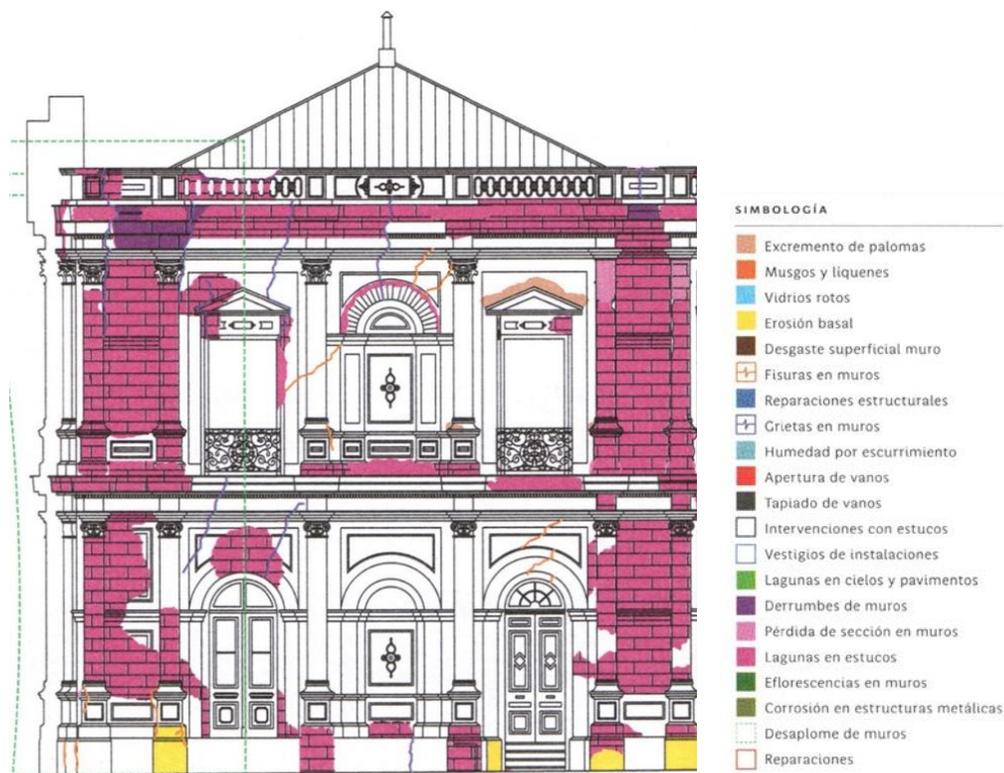
*Plano 3: Informe de estado estructural. 2014. Mapa de daños de la fachada del Palacio Pereira, San Martín, etapa I. Ilustración. Recuperado de: (Booth, Crispiani, De La Cerda, Puentes, & Rosas, 2014, págs. 143-144).*

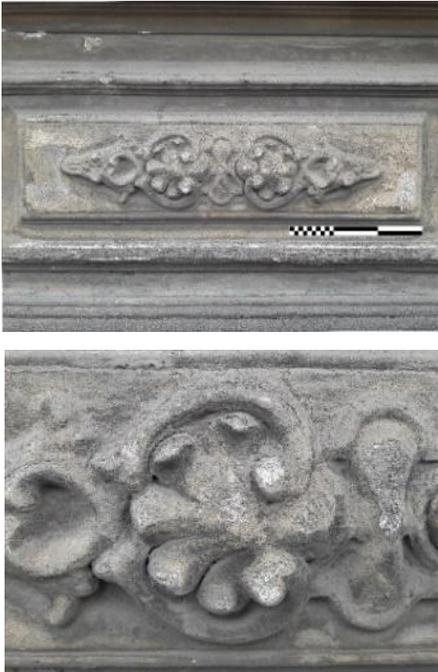
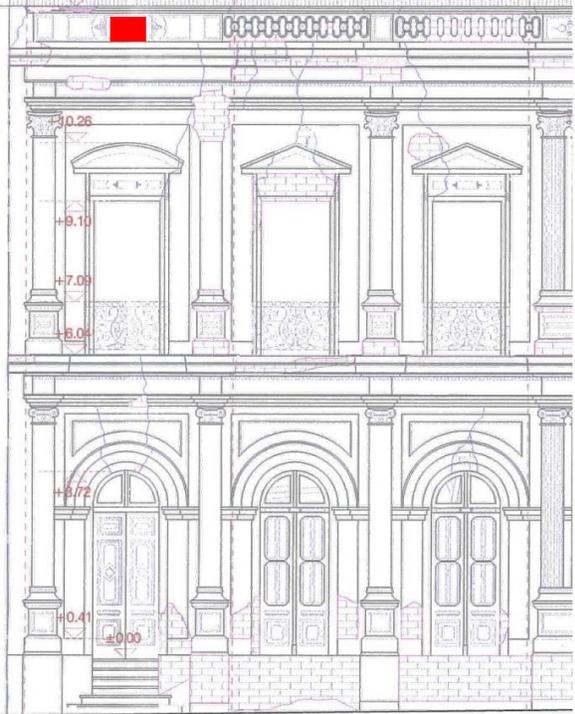
<b>Registro</b>	N°2.	
<b>Ornamento</b>	ORE 20, Balaustre.	
<b>Patologías observables</b>	Suciedad superficial.	Erosión.
<b>Tipo de lesión</b>	Física.	Física.
<b>Causa</b>	Contaminación atmosférica.	Lavado diferencial por escurrimiento de agua lluvia.
<b>Fotografía</b>	<b>Fachada</b>	Etapa 3, Huérfanos – Orientación Sur.
	<b>Eje</b>	EH – EG.
	<b>Nivel</b>	2.
	<b>Sector</b>	Ante techo.

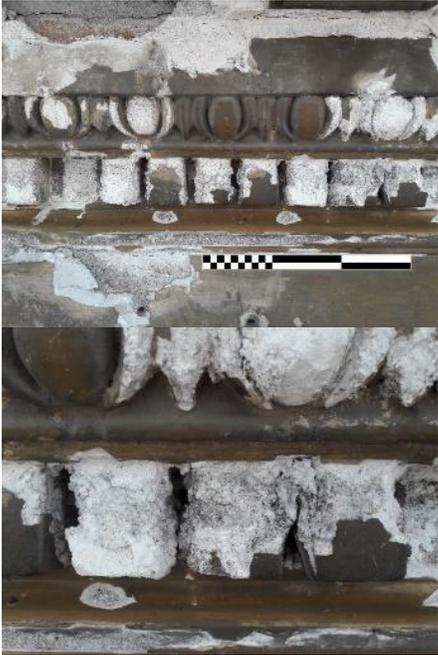
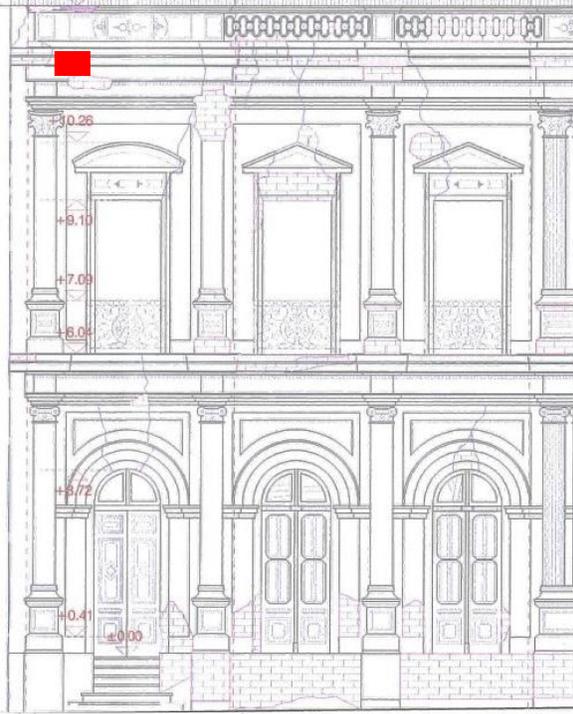
<b>Registro.</b>	N°5.	
<b>Ornamento.</b>	ORE 14, Capitel corintio.	
<b>Patologías observables.</b>	Desprendimiento.	
<b>Tipo de lesión.</b>	Mecánica.	
<b>Causa.</b>	Grieta por contracción y dilatación.	
<b>Fotografía.</b>	<b>Fachada.</b>	Etapa 3, Huérfanos - Orientación Sur.
	<b>Eje</b>	EH.
	<b>Nivel.</b>	2.
	<b>Sector.</b>	Coronación de pilastra.

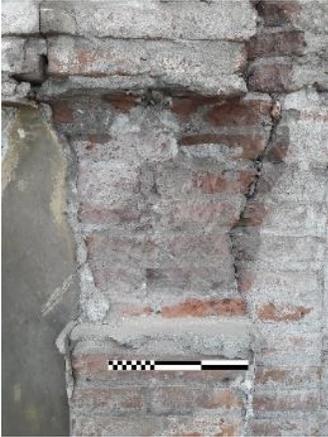
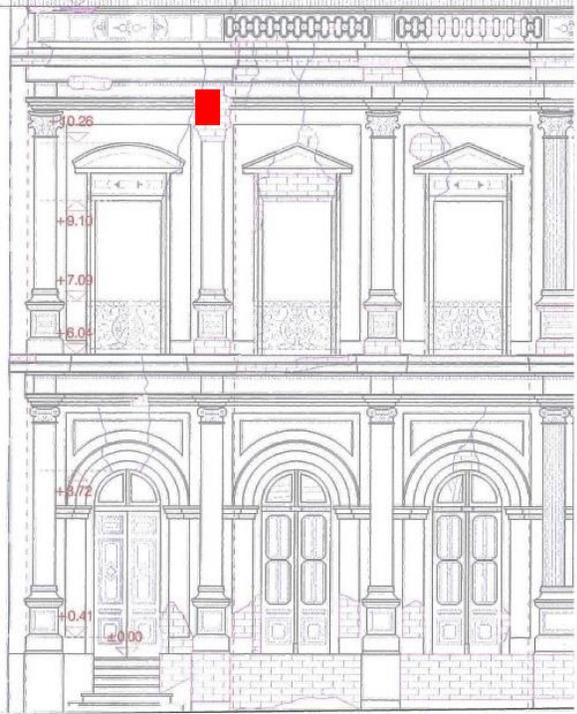
<b>Registro</b>	N°6.	
<b>Ornamento</b>	ORE 7, Moldura.	
<b>Patologías observables</b>	Desprendimiento.	
<b>Tipo de lesión</b>	Física.	
<b>Causa</b>	Humedad por filtración de agua lluvia.	
<b>Fotografía</b>	<b>Fachada</b>	Etapa 3, Huérfanos - Orientación Sur.
	<b>Eje</b>	EG.
	<b>Nivel</b>	2.
	<b>Sector</b>	Cornisa de pedestal.

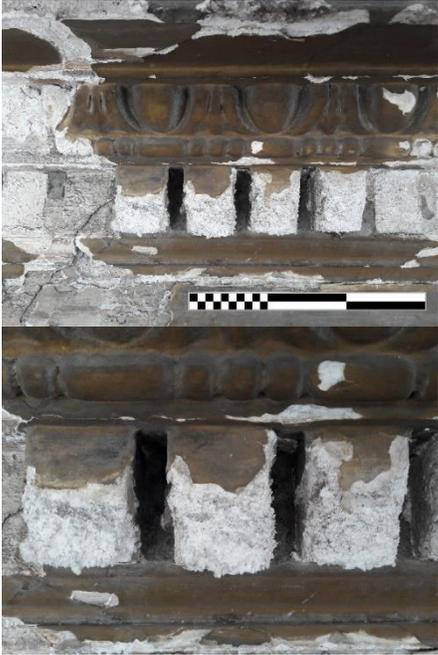
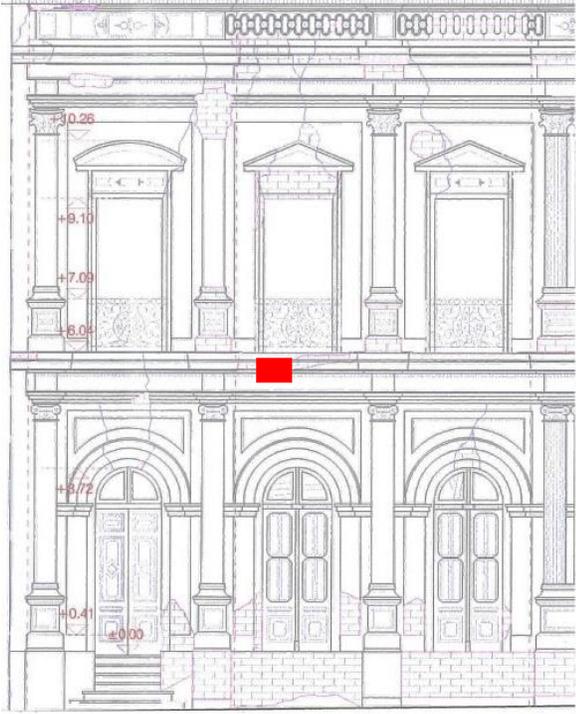
<b>Registro</b>	N°8.		
<b>Ornamento</b>	ORE 25, Moldura.		
<b>Patologías observables</b>	Suciedad superficial.	Grieta.	Eflorescencias.
<b>Tipo de lesión</b>	Física.	Mecánica.	Química.
<b>Causa</b>	Contaminación atmosférica.	Movimiento por dilatación y contracción del muro.	Humedad por filtración de agua lluvia.
<b>Fotografía</b>	<b>Fachada</b>	Etapa 3, Huérfanos - Orientación Sur.	
	<b>Eje</b>	EH – EG.	
	<b>Nivel</b>	1.	
	<b>Sector</b>	Arquitrabe.

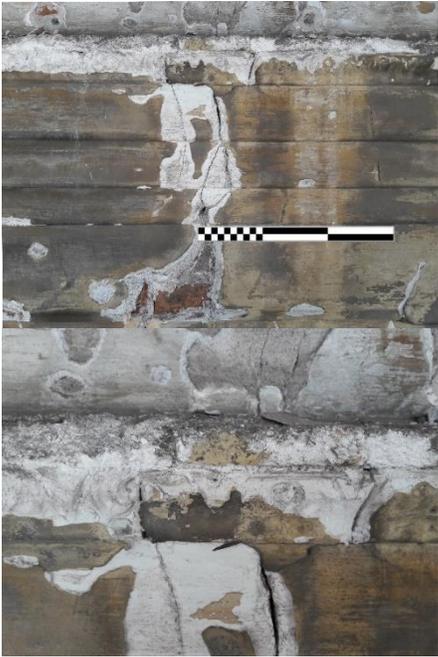
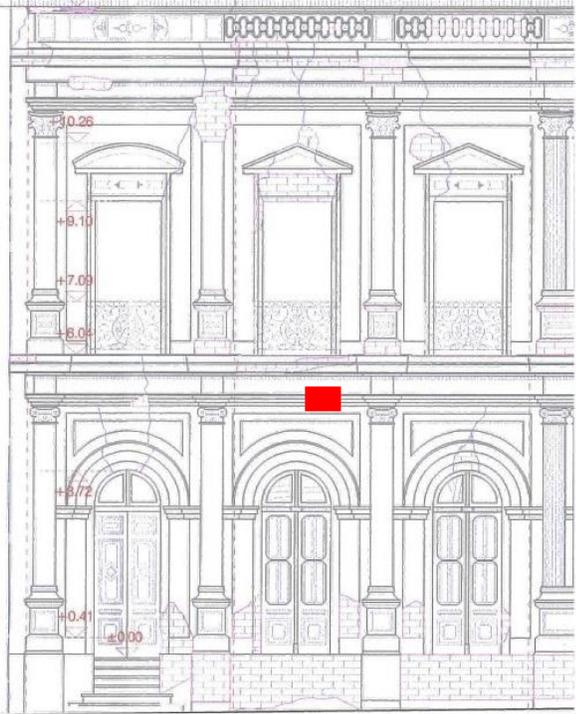
<b>Registro</b>	Nº9.	
<b>Ornamento</b>	ORE 25, Moldura.	
<b>Patologías observables</b>	Suciedad superficial.	Grieta.
<b>Tipo de lesión</b>	Física.	Mecánica.
<b>Causa</b>	Contaminación atmosférica.	Movimiento por dilatación y contracción del muro.
<b>Fotografía</b>	<b>Fachada</b>	Eta 3, Huérfanos - Orientación Sur.
	<b>Eje</b>	EH – EG.
	<b>Nivel</b>	1.
	<b>Sector</b>	Arquitrabe.

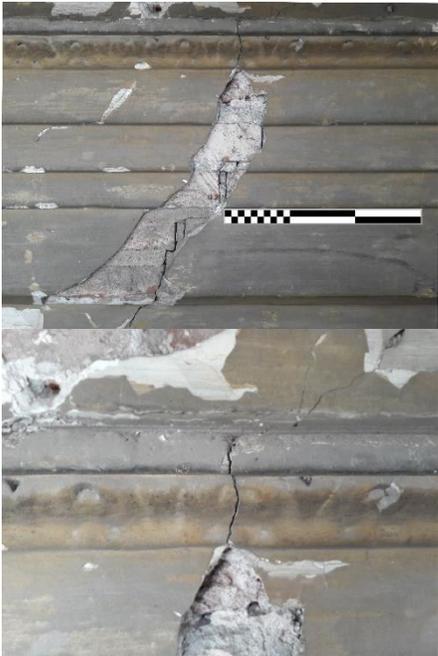
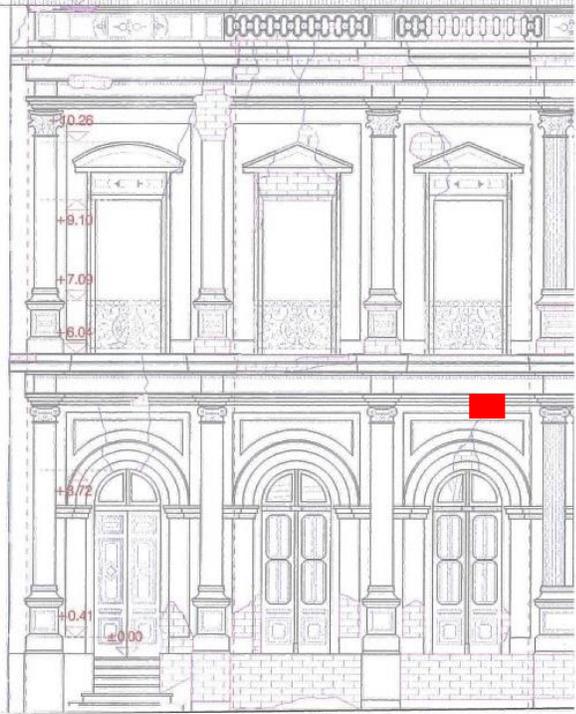
<b>Registro</b>	N°10.	
<b>Ornamento</b>	ORE 3, Capitel jónico.	
<b>Patologías observables</b>	Suciedad superficial.	Eflorescencias.
<b>Tipo de lesión</b>	Física.	Química.
<b>Causa</b>	Contaminación atmosférica.	Humedad por filtración de agua lluvia.
<b>Fotografía</b>	<b>Fachada</b>	Etapa 3, Huérfanos - Orientación Sur.
	<b>Eje</b>	EH.
	<b>Nivel</b>	1.
	<b>Sector</b>	Coronación pilastra.

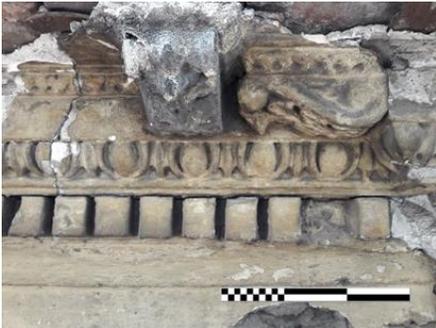
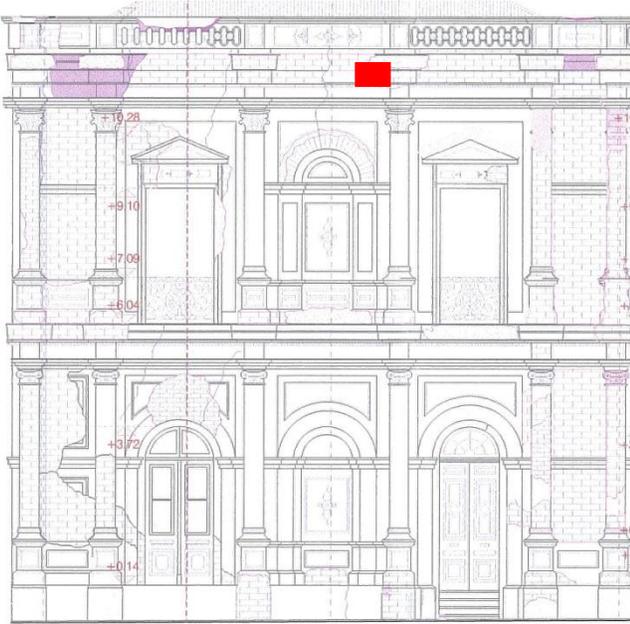
<b>Registro</b>	N°2.		
<b>Ornamento</b>	ORE 15, Moldura. ORE 15, Moldura. ORE 15, Perlas.		
<b>Patologías observables</b>	Suciedad superficial.	Suciedad superficial.	Desprendimiento.
<b>Tipo de lesión</b>	Física.	Biológica.	Química.
<b>Causa</b>	Contaminación atmosférica.	Deposiciones fecales de aves.	Humedad por filtración de agua lluvia.
<b>Fotografía</b>	<b>Fachada</b>	Etapa 1, San Martín - Orientación Oriente.	
	<b>Eje</b>	E4.	
	<b>Nivel</b>	2.	
	<b>Sector.</b>	Arquitrabe.

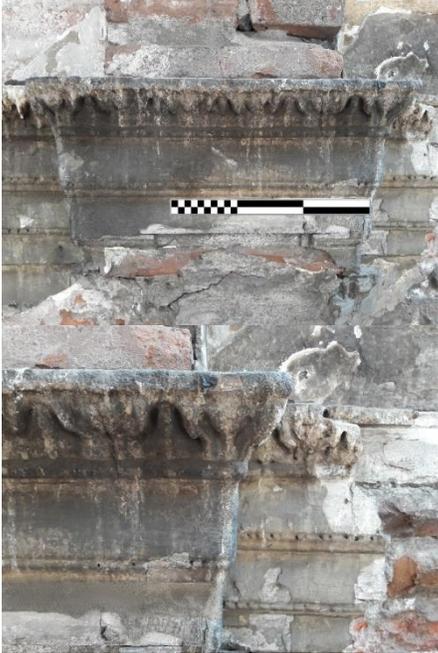
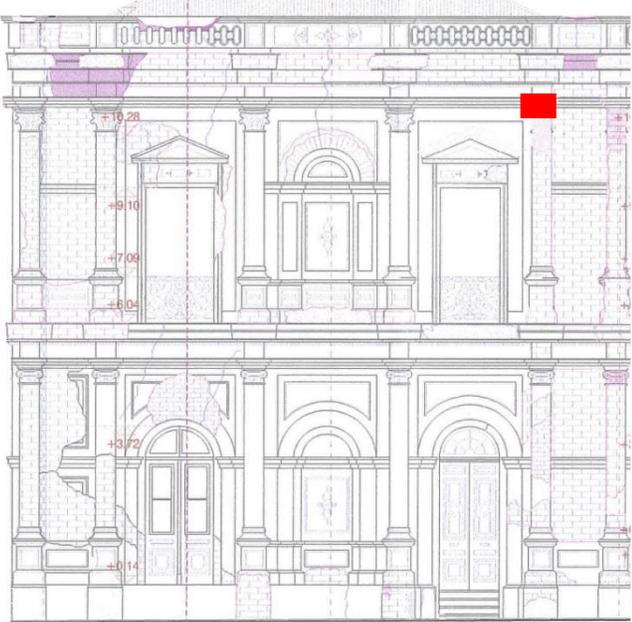
<b>Registro</b>	N°3.			
<b>Ornamento</b>	ORE 15, Moldura. ORE 15, Moldura. ORE 15, Perlas.			
<b>Patologías observables</b>	Suciedad superficial.	Suciedad superficial.	Grieta.	Desprendimiento.
<b>Tipo de lesión</b>	Física.	Biológica.	Mecánica.	Mecánica.
<b>Causa</b>	Contaminación atmosférica.	Deposiciones fecales de aves.	Movimiento por dilatación y contracción del muro.	Movimiento por dilatación y contracción del muro.
<b>Fotografía</b>	<b>Fachada</b>	Etapa 1, San Martín - Orientación Oriente.		
	<b>Eje</b>	E1 – E2.		
	<b>Nivel</b>	2.		
	<b>Sector</b>	Arquitrabe.

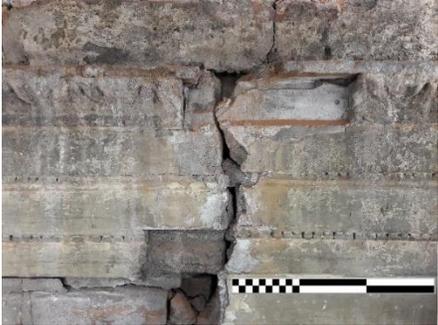
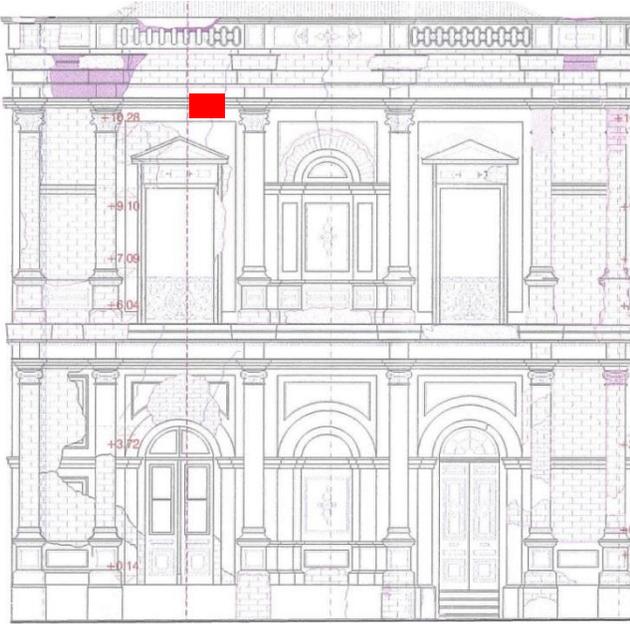
<b>Registro</b>	N°4		
<b>Ornamento</b>	ORE 15, Moldura. ORE 15, Moldura. ORE 15, Perlas.		
<b>Patologías observables</b>	Suciedad superficial.	Suciedad superficial.	Grieta.
<b>Tipo de lesión</b>	Física.	Biológica.	Mecánica.
<b>Causa</b>	Contaminación atmosférica.	Deposiciones fecales de aves.	Movimiento por dilatación y contracción del muro.
<b>Fotografía</b>	<b>Fachada</b>	Etapa 1, San Martín - Orientación Oriente.	
	<b>Eje</b>	E3.	
	<b>Nivel</b>	2.	
	<b>Sector</b>	Arquitrabe.

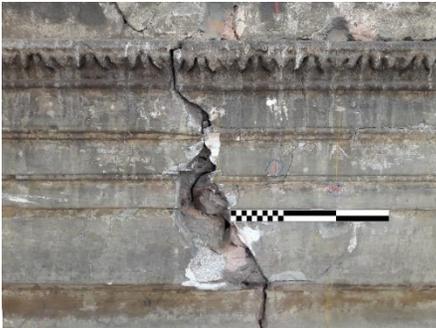
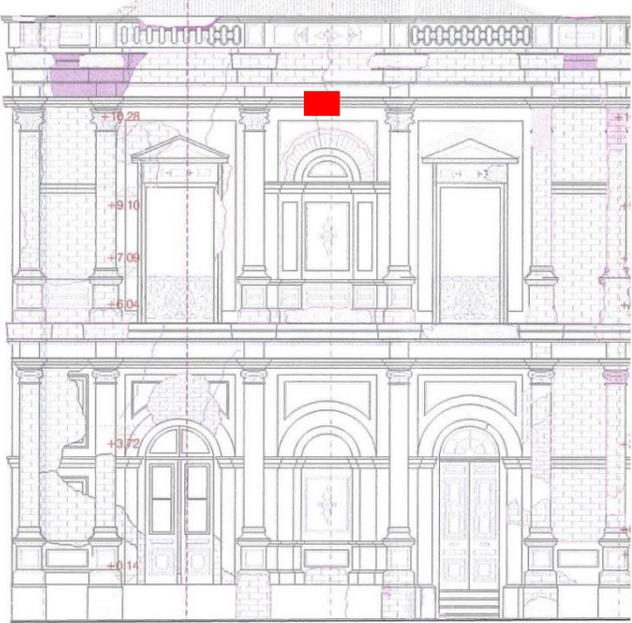
<b>Registro</b>	N°5.		
<b>Ornamento</b>	ORE 14, Capitel corintio.		
<b>Patologías observables</b>	Desprendimiento.		
<b>Tipo de lesión</b>	Química.		
<b>Causa</b>	Humedad por filtración de agua lluvia.		
<b>Fotografía</b>	<b>Fachada</b>	Etapa 1, San Martín - Orientación Oriente.	
	<b>Eje</b>	E4.	
	<b>Nivel</b>	2.	
	<b>Sector</b>	Coronación de pilastra.

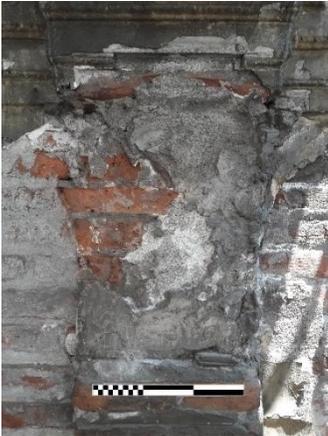
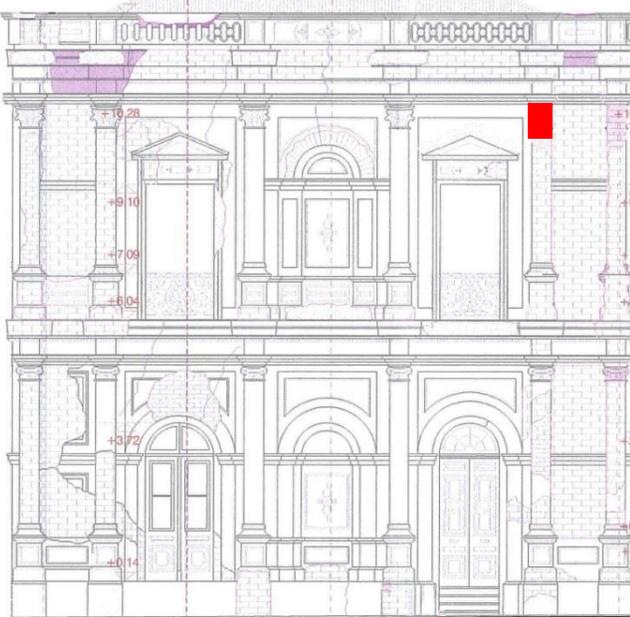
<b>Registro</b>	N°6.	
<b>Ornamento</b>	ORE 24, Moldura. ORE 12, Antefija.	
<b>Patologías observables</b>	Suciedad superficial.	Desprendimiento.
<b>Tipo de lesión</b>	Física.	Mecánica.
<b>Causa</b>	Contaminación atmosférica.	Grieta por contracción y dilatación.
<b>Fotografía</b>	<b>Fachada</b>	Etapa 1, San Martín - Orientación Oriente.
	<b>Eje</b>	E1 – E2.
	<b>Nivel</b>	2.
	<b>Sector</b>	Tablero de ventana.

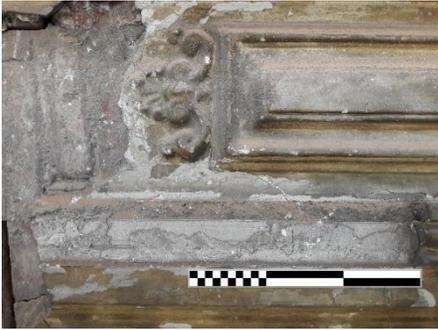
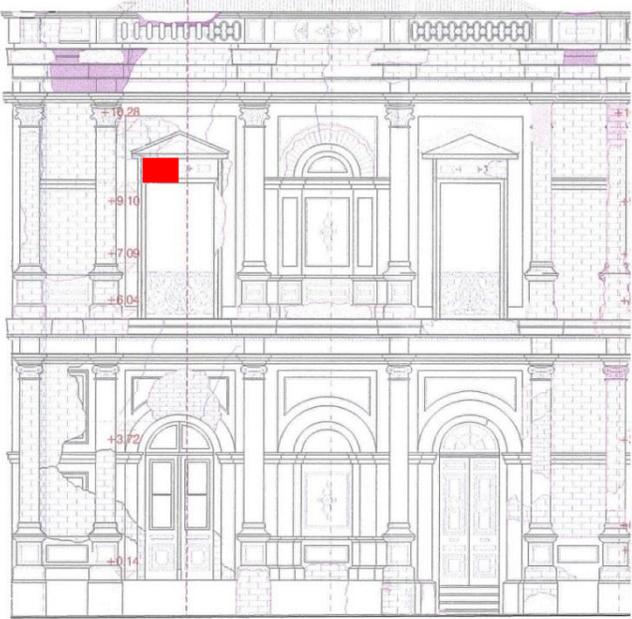
<b>Registro</b>	N°7	
<b>Ornamento</b>	Sin código, Ovas.	
<b>Patologías observables</b>	Suciedad superficial.	Eflorescencias.
<b>Tipo de lesión</b>	Física.	Química.
<b>Causa</b>	Contaminación atmosférica.	Humedad por filtración de agua lluvia.
<b>Fotografía</b>	<b>Fachada</b>	Etapa 1, San Martín - Orientación Oriente.
	<b>Eje</b>	E3.
	<b>Nivel</b>	2.
	<b>Sector</b>	Imposta.

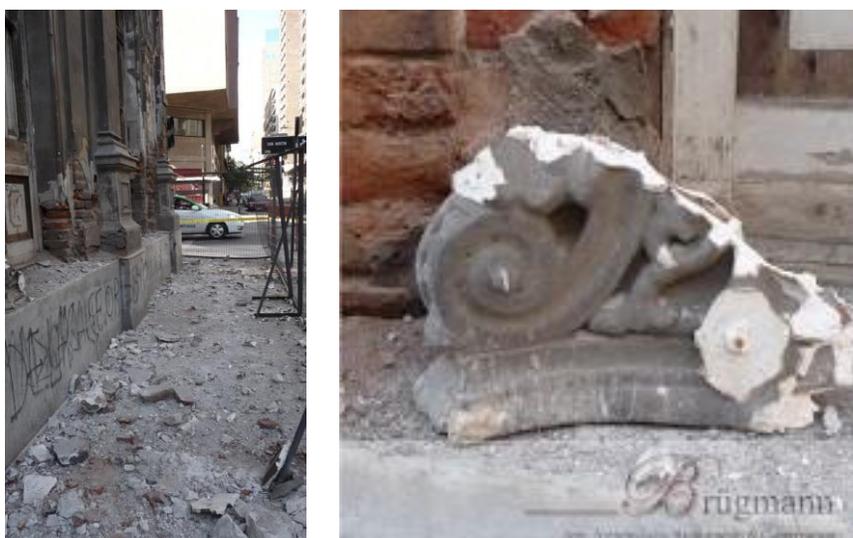
Al igual que la fachada de Huérfanos, etapa 3, la fachada de San Martín, etapa 1, se observan fisuras y grietas en los marcos de las ventanas lo que provocó el desprendimiento de ornamentos en los arquivoltas (primer y segundo nivel), y en los tableros y marcos (segundo nivel).

Imagen 32: BRÜGMANN. 2010. Daños provocados por el terremoto del 2010. Fotografía. Recuperado de: <http://brugmannrestauradores.blogspot.cl/2011/09/palacio-pereira-la-ruina-mas-suntuosa.html>.

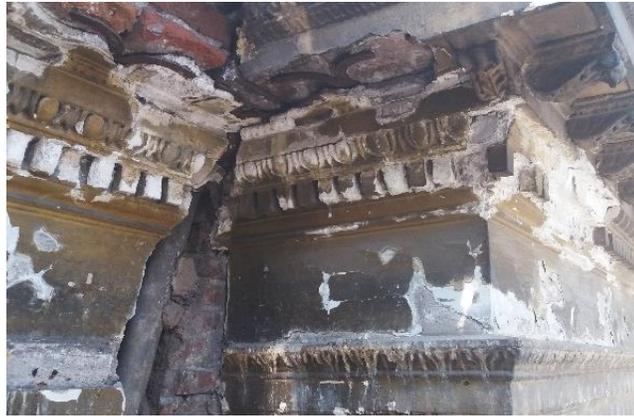
La humedad provocó la descomposición y disgregación de los materiales que componen la fachada causando eflorescencias salinas, erosiones y desprendimientos. Estas patologías en la fachada de Huérfanos, etapa 1, son visibles en cornisas<sup>63</sup>, y en las zonas donde existen grietas, siendo el segundo nivel el más afectado por estas patologías. En San Martín, etapa 3, los daños por humedad son observables en las cornisas, ejes E1, E3 y E4, y grietas. En los ejes E1 y E4 el daño por escurrimiento de agua lluvia es mayor ya que en esos ejes se observa la pérdida de la cornisa del segundo nivel.

*Imagen 33: Castro, F. 2017. Daños de humedad por escurrimiento de agua lluvia, fachada Huérfanos, etapa 2. Fotografía. Archivo personal.*

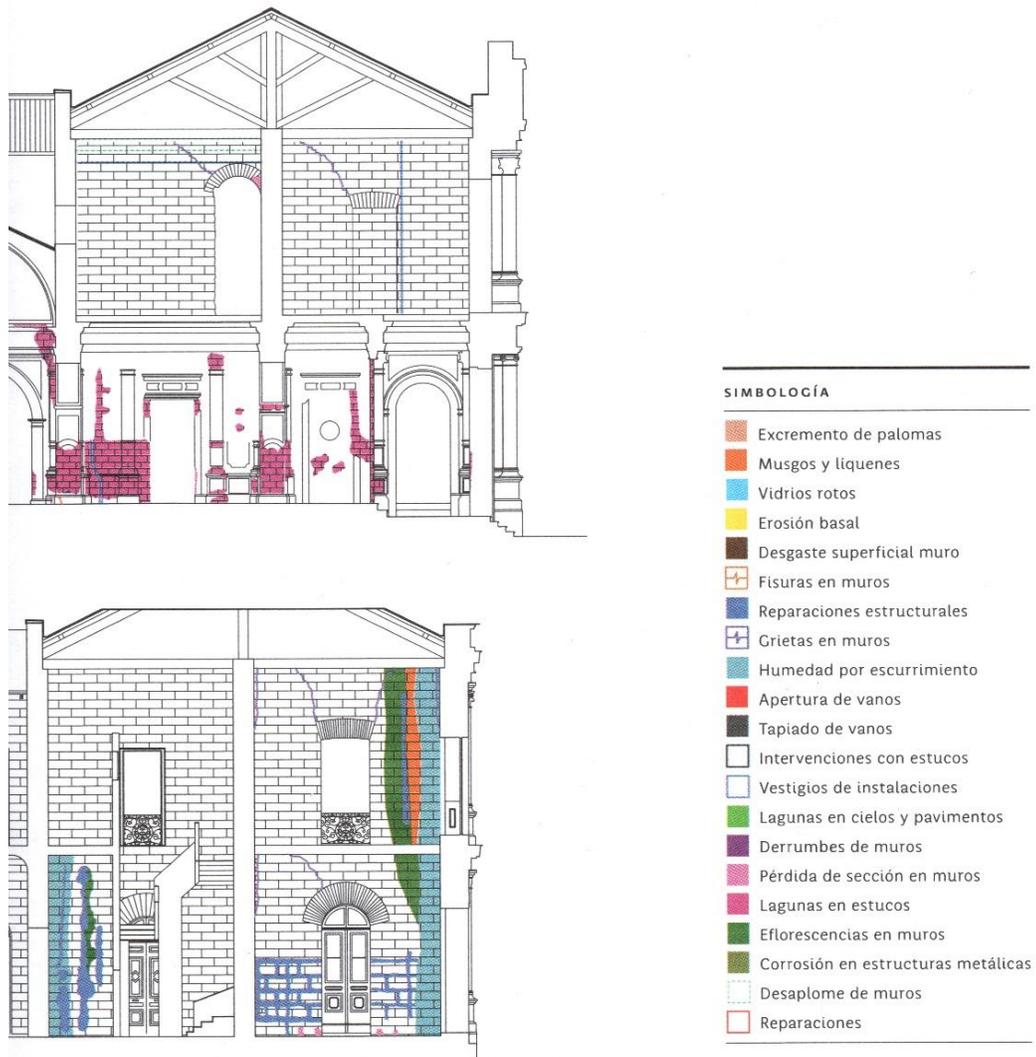
Otro punto que hay que considerar en los daños visibles en estas etapas es la forma constructiva que presenta la techumbre del edificio. Ya que las caídas de aguas que posee el techo llegan directamente al muro entre la cornisa del segundo nivel y el ante techo, que sumado a la nula mantención y limpieza de las canaletas de todo el edificio provocó el escurrimiento de agua por los sectores mencionados anteriormente.

*Ilustración 3: Informe de estado estructural. 2014. Mapa de daños de la fachada del Palacio Pereira, San Martín, etapa 1. Ilustración. Recuperado de: (Booth, Crispiani, De La Cerda, Puentes, & Rosas, 2014, pág. 145)*

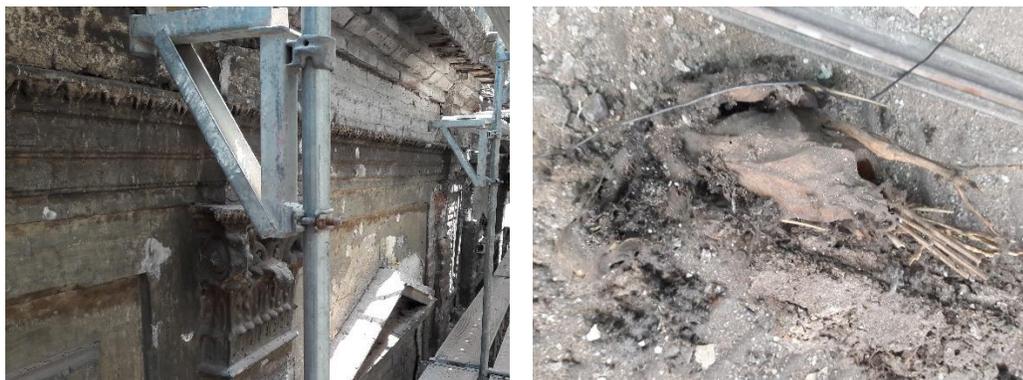
techo, arquitrabes (primer y segundo nivel), en la coronación de las pilastras (primer y segundo nivel) y en las comisas de los tímpanos (segundo nivel). Estos lugares presentan este tipo de daños ya que son lugares donde los ornamentos sobresalen de la plomada del edificio facilitando la instalación de palomas. En San Martín este daño es más visible ya que por la orientación de la fachada (oriente), la instalación de palomas es mayor ya que a esta fachada le llega más luz de día que la de Huérfanos.

*Imagen 35: Castro, F. 2017. Presencia de excremento y nidos de paloma en el arquitrabe y coronación de pilastra del segundo nivel. Fachada San Martín, etapa 1. Fotografía. Archivo personal.*

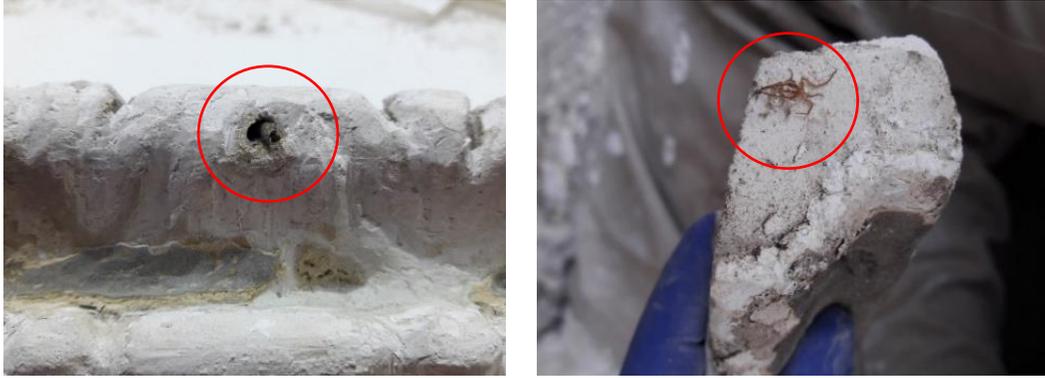
*Imagen 36: Castro, F. 2017. Presencia de xilófagos y arácnidos en molduras continuas. Fotografía. Archivo personal.*
