UNIVERSIDAD FINIS TERRAE

MAGÍSTER EN CONSERVACIÓN Y RESTAURACIÓN DE OBJETOS Y ENTORNO  
PATRIMONIAL

**ESTUDIO, REGISTRO Y REVISIÓN DE PROCESOS DE  
CONSERVACIÓN Y RESTAURACIÓN DE ORNAMENTOS:  
FACHADA PALACIO PEREIRA.  
ORNAMENTOS FACHADA HUÉRFANOS, ETAPA 3 – ORNAMENTOS  
FACHADA SAN MARTÍN, ETAPA 1.**

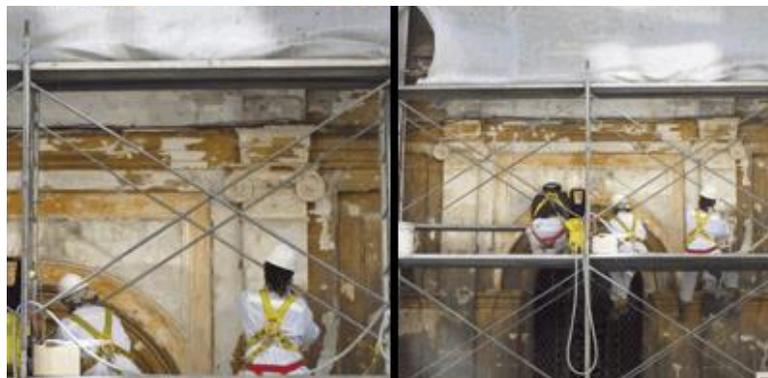
*Imagen 6: Dirección de Arquitectura, MOP. 2014. Proceso de limpieza en muro de muestra, Fachada San Martín. Fotografía. Recuperado de: (Públicas, 2014, pág. 218)*

- En el caso de los acabados de yeso, teniendo en cuenta la baja dureza del material y la estratigrafía del muro, el decapado se realizará en dos etapas: la primera desde la capa más externa hasta el estrato de yeso blanco aplicado inmediatamente sobre el acabado original. Y la segunda desde la eliminación del estrato de yeso blanco. Este trabajo en dos fases permitirá ajustar la acción mecánica del bisturí a las necesidades del soporte. El trabajo de la segunda etapa se ejecutará con máxima prolijidad y no se aceptará daños en el acabado original producto de este. Se reblandecerán las capas a eliminar mediante humedad aplicada con rociador.

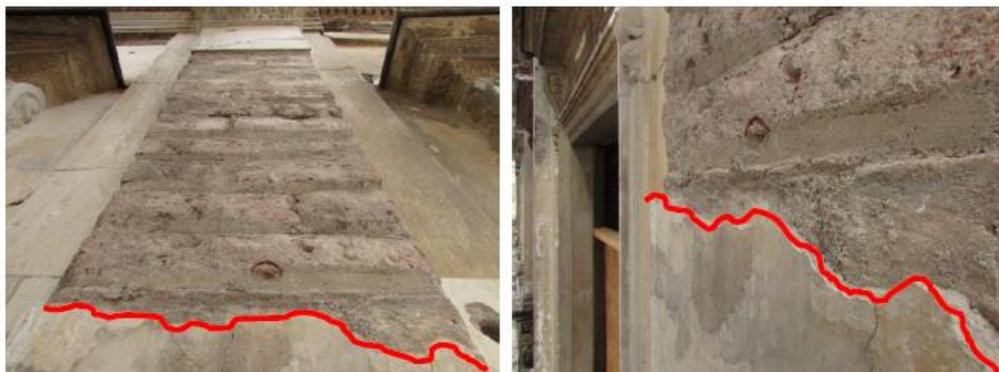
*Imagen 7: Dirección de Arquitectura, MOP. 2014. Ejemplo de retiro de estuco, Fachada San Martín. Fotografía. Recuperado de: (Públicas, 2014, pág. 220)*

- Se eliminará dicho material con ayuda de herramientas manuales de distinto tipo, evitando arrastrar material que se encuentra en buenas condiciones o que presenta un nivel de deterioro que se puede contrarrestar o detener con buenos resultados.

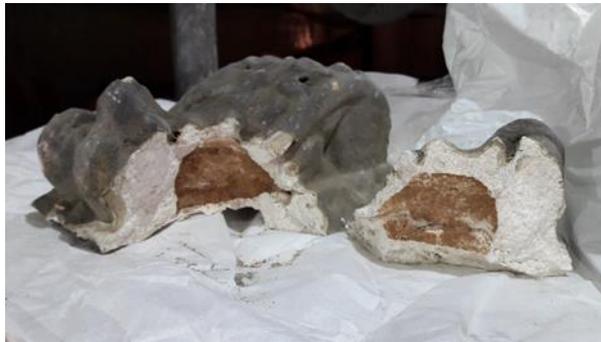
*Imagen 8: Castro, F. 2017. Modillón con presencia de ladrillo en su estructura interna. Fotografía. Archivo personal.*

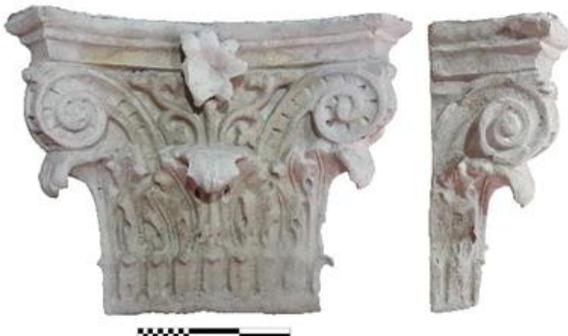
Código	ORE - 14.
	Nombre	Capitel corintio.
	Material	Yeso y arcilla cocida.
	Técnica	Vaciado por molde.
	LOCALIZACIÓN	
	Fachada	Huérfanos / San Martín.
	Ubicación	Coronación de pilastra /

Segundo nivel.
	<b>DIMENSIONES</b>	
	Ancho	66cms.
	Alto	50,5cms.
Nota al pie: Escala de 30cms.	Profundidad	22,5cms.

<b>Registro.</b>	N°5.	
<b>Ornamento.</b>	ORE 14, Capitel corintio.	
<b>Patologías observables.</b>	Desprendimiento.	
<b>Tipo de lesión.</b>	Mecánica.	
<b>Causa.</b>	Grieta por contracción y dilatación.	
<b>Fotografía.</b>	<b>Fachada.</b>	Etapa 3, Huérfanos - Orientación Sur.
	<b>Eje</b>	EH.
	<b>Nivel.</b>	2.
	<b>Sector.</b>	Coronación de pilastra.

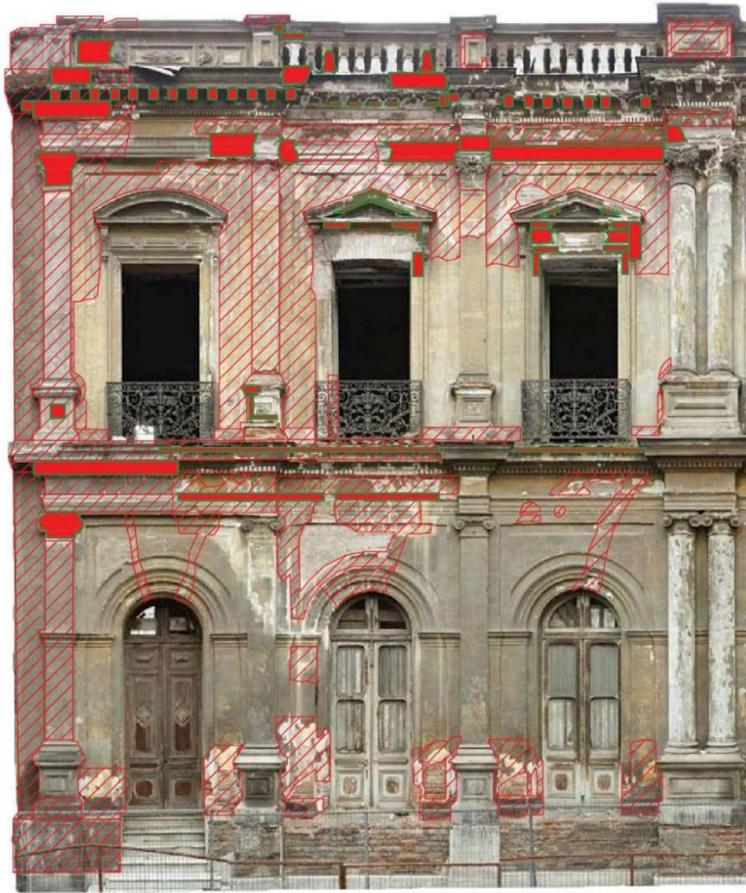
*Plano 6: KALAM. 2017. Levantamiento de zonas de retiro de estucos y ornamentos. Huérfanos, etapa 3. Plano.  
Recuperado de: Restauración Palacio Pereira y reposición edificios CMN y DIBAM .*

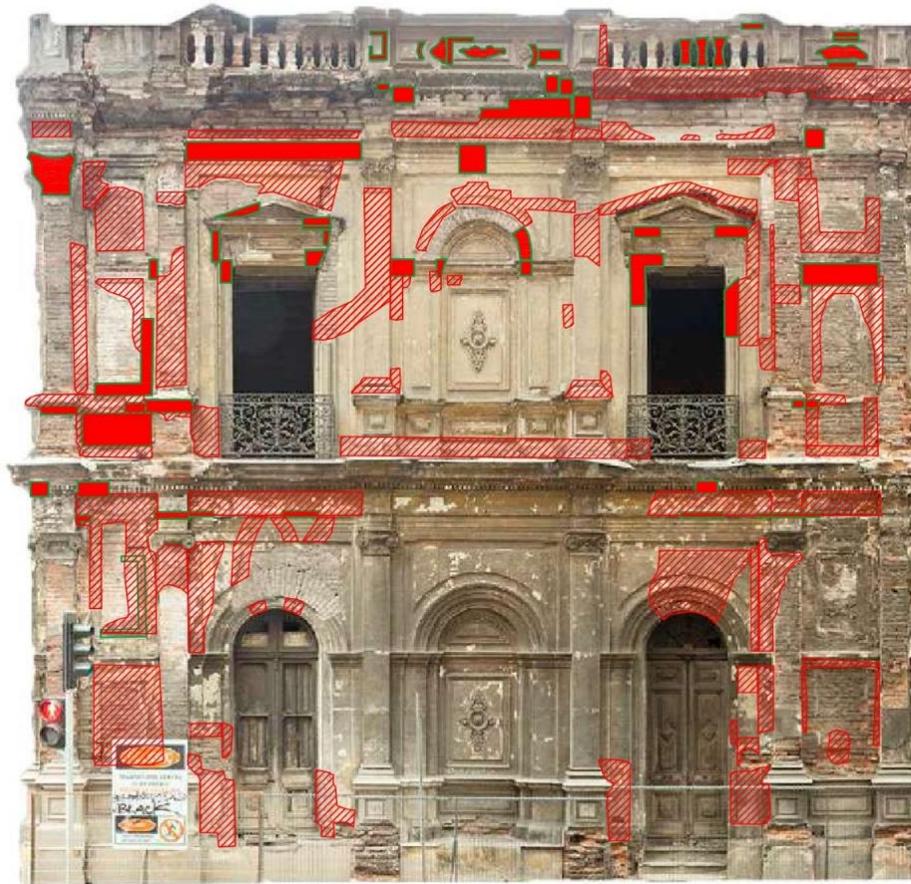
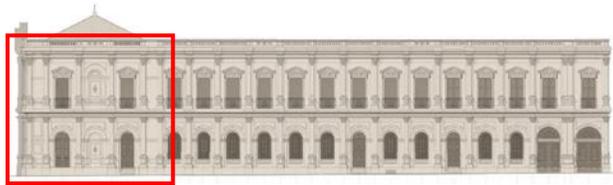
*Plano 7: KALAM. 2017. Levantamiento de zonas de retiro de estuco y ornamentos. San Martín, etapa 1. Plano. Recuperado de: Restauración Palacio Pereira y reposición edificios CMN y DIBAM.*

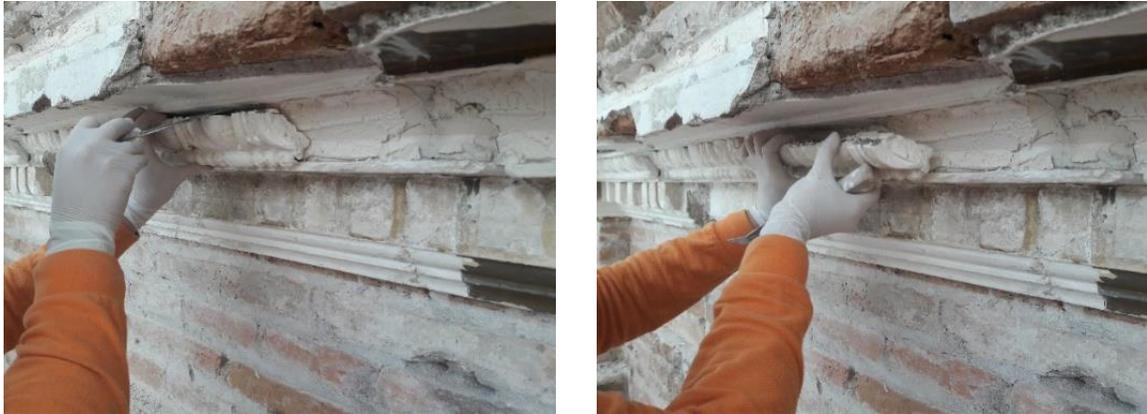
*Imagen 10: Castro, F. 2017. Desinstalación de ORE 5. Fachada Huérfanos, etapa 3. Fotografía. Archivo personal.*

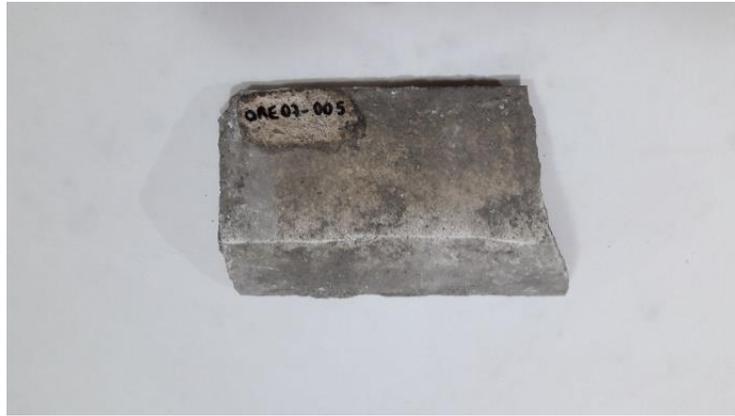
ESTADO DE CONSERVACIÓN	Malo	
				UBICACIÓN ORIGINAL	Fachada Huérfanos Etapa 3 EH-EG	
				UBICACIÓN ACTUAL	BODEGA J1	
				OBSERVACIONES	N/A

*Imagen 12: Castro, F. 2017. Catalogación de moldura, ORE 07-005. Fachada Huérfanos, etapa 3. Fotografía. Archivo personal.*

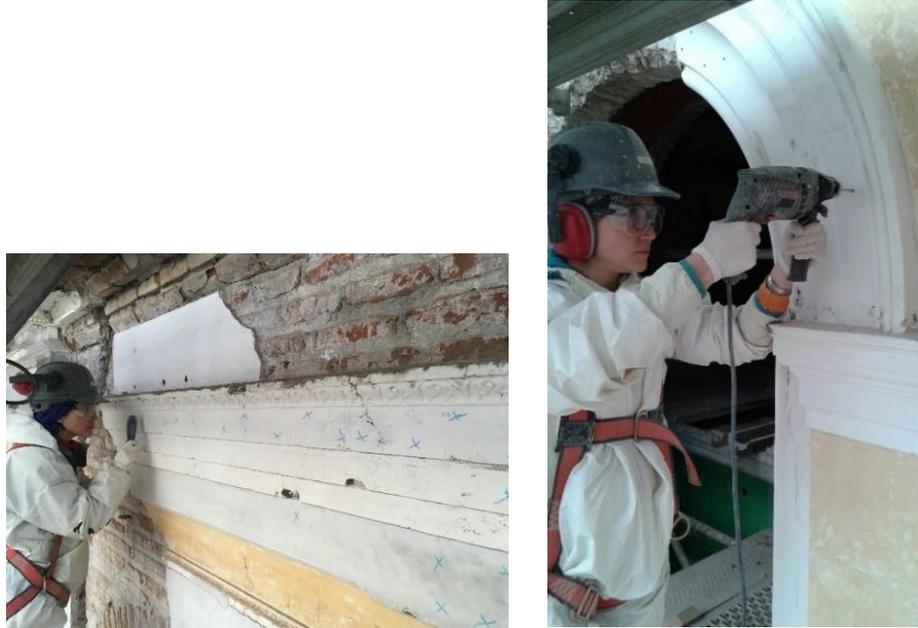
La consolidación se inició con la detección de zonas sopladas de manera manual y organoléptica. Los lugares soplados más críticos eran marcados con una x para la posterior inyección. Las zonas más críticas con riesgo de desprendimiento eran grietas, basamentos,

pilastras y la zona comprendida del ORE 2 en la etapa de San Martín. Luego que la etapa estaba completamente señalada, se procedía a taladrar los lugares señalados con broca de 6mm, finalizando con la aspiración de los orificios.

*Imagen 17: KALAM. 2017. Proceso de consolidación. Detección de zonas sopladas e inicio del proceso de inyección. Fotografía. Recuperado de: Restauración Palacio Pereira y reposición edificios CMN y DIBAM.*

La primera inyección se preparaba de la siguiente manera: mezclas de 50% Acril33 más 50% de agua destilada, se aplicaba con jeringa hasta que la mezcla llegara al borde. Se esperaba el secado de la solución para luego aplicar un mortero de carbonato de calcio, cal hidráulica, Acril33 y agua destilada. Se aplicaba la mezcla hasta quedar bajo el nivel de la superficie. Finalmente se tenía que esperar dos días para el secado de la inyección y volver a rectificar las zonas tratadas.

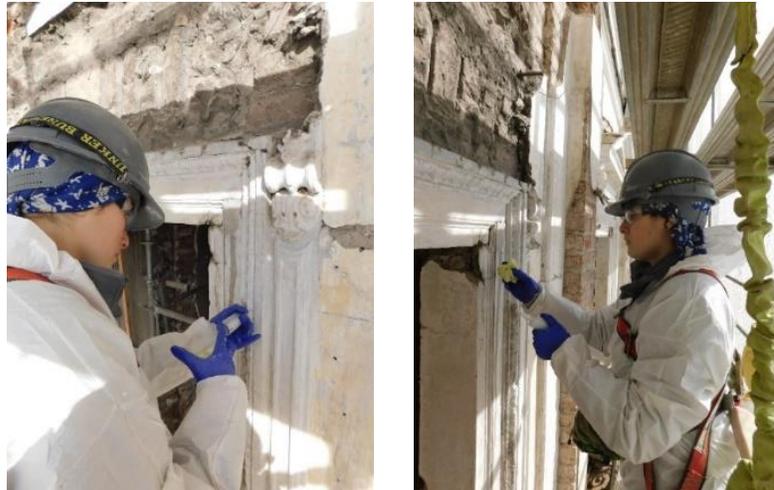
Se detectó que el Acril33 con agua destilada manchaba los yesos, por lo cual, en cada inyección de solución se tenía que limpiar.

*Imagen 18: KALAM. 2017. Proceso de consolidación, inyección de solución de Acril33 más agua destilada. Fotografía. Recuperado de: Restauración Palacio Pereira y reposición edificios CMN y DIBAM.*

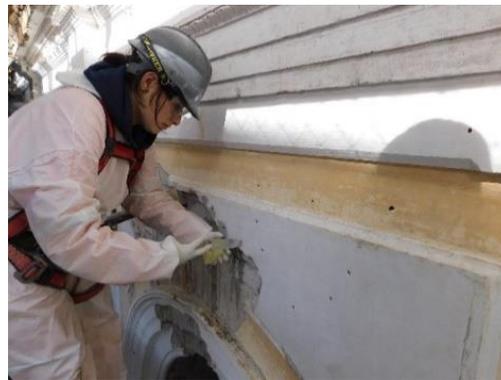
En los sectores donde estaba el perímetro de la laguna se aplicó esta mezcla por fuera del perímetro como se observa en la siguiente imagen.

*Imagen 19: KALAM. 2017. Proceso de consolidación, inyección de solución de Acril33 más agua destilada. Fotografía. Recuperado de: Restauración Palacio Pereira y reposición edificios CMN y DIBAM.*

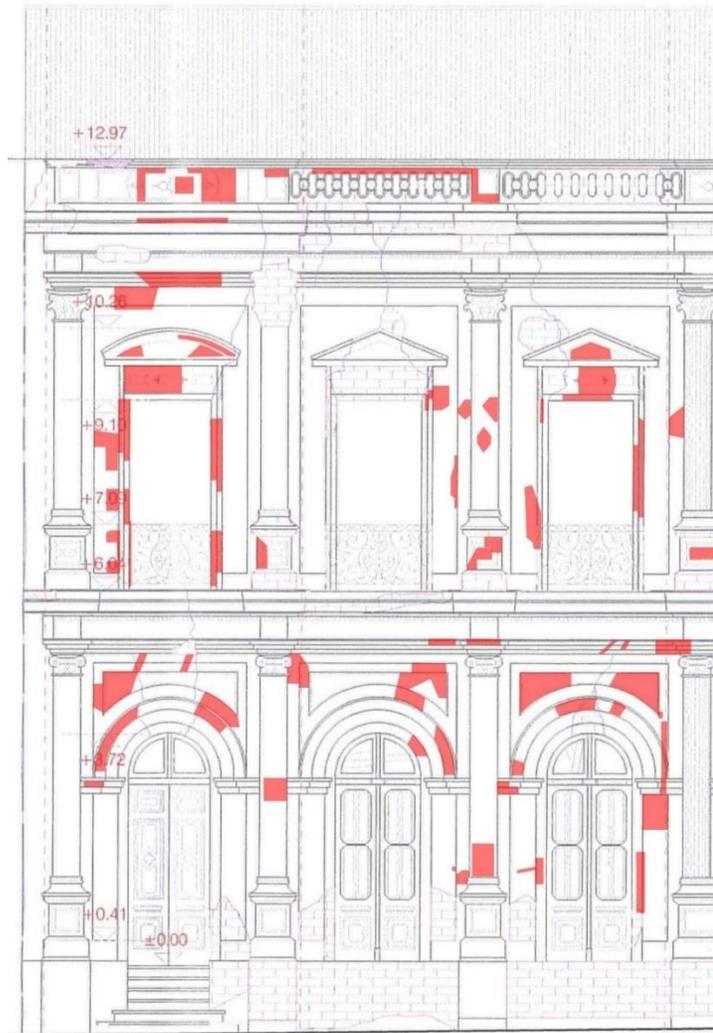
Plano 14: Castro, F. 2017. Consolidación realizada en Huérfanos, etapa 3. Plano. Archivo personal.

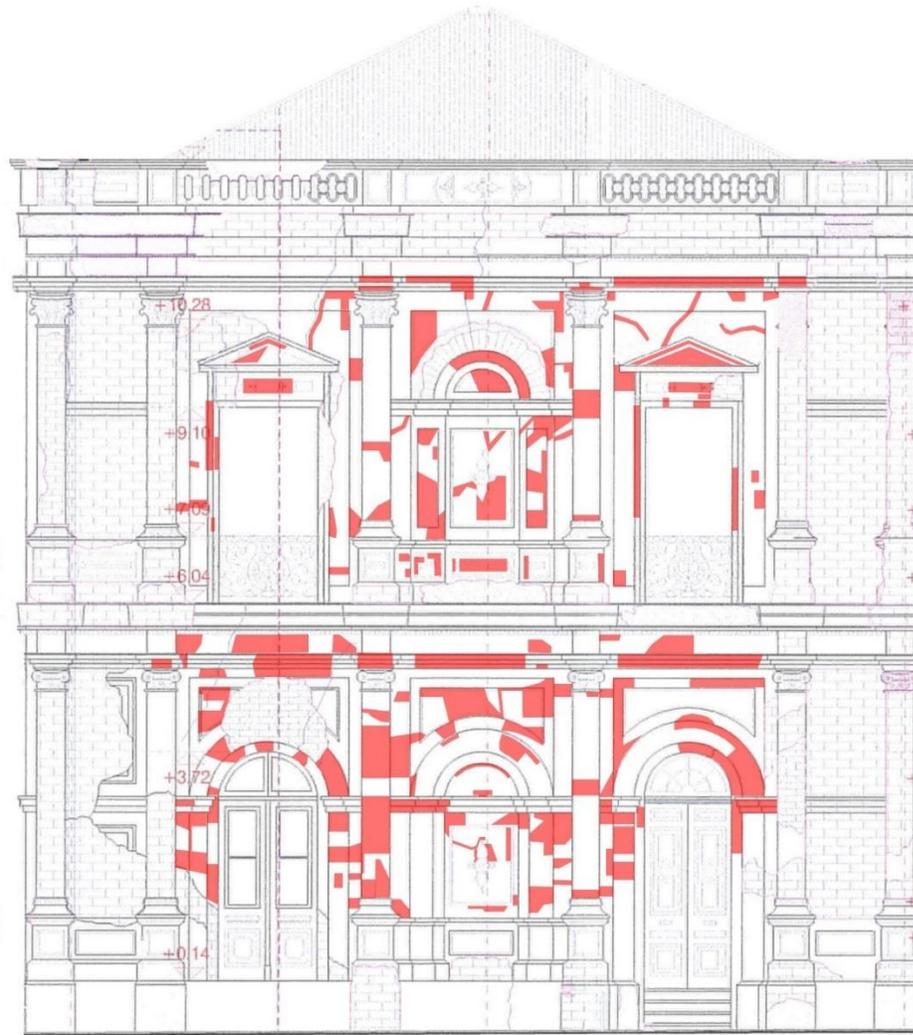
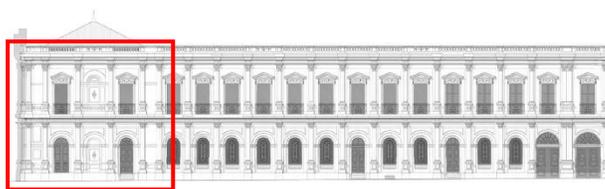
*Plano 15: Castro, F. 2017. Consolidación realizada en San Martín, etapa 1. Plano. Archivo personal.*

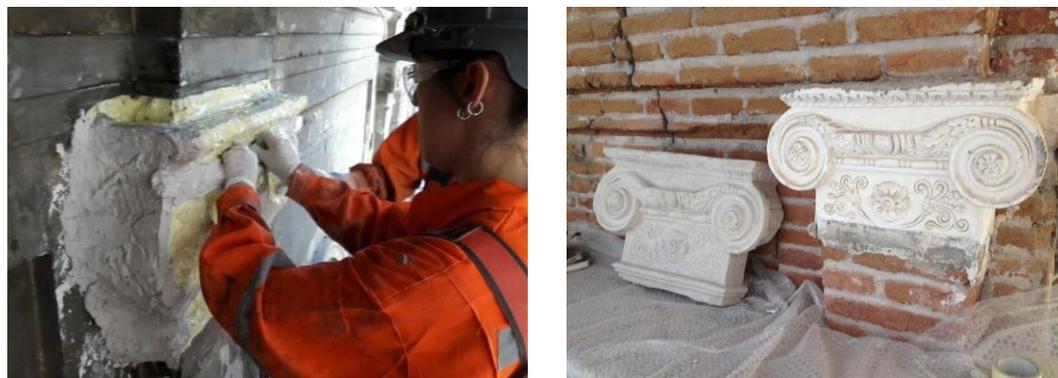
*Imagen 20: Castro, F. 2017. Proceso de molde in situ y retoque de capitel jónico ORE 3. Fotografía. Archivo personal.*

curvo corintio y ORE 14 capitel corintio). Se realizaron dos tipos de moldes para reproducir la matriz a retocar. El primero es por molde in situ<sup>44</sup> el cual no requería la desinstalación del ornamento original y el segundo era por molde en mesón<sup>45</sup> el cual se realizó con la pieza desinstalada. La reproducción que salía de este primer molde<sup>46</sup> eran retocadas superficialmente y reintegradas volumétricamente en las zonas donde presentan faltantes. Este procedimiento no debía afectar la forma original de la pieza.

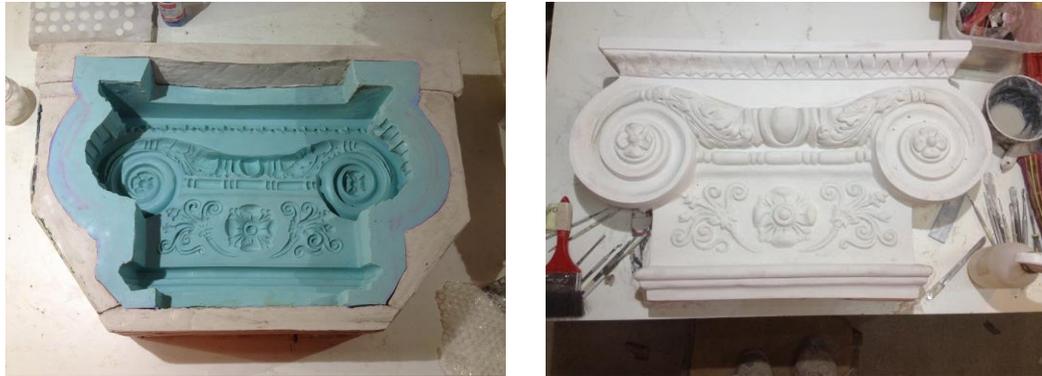
*Imagen 21: Castro, F. 2017. Molde definitivo y reproducción definitiva de capitel jónico ORE3. Fotografía. Archivo personal.*

Luego que las piezas estaban retocadas se realizaba el molde definitivo del cual salían todas las piezas necesarias para instalar. Las piezas definitivas eran realizadas con yeso piedra y estopa. Para la etapa 3 de Huérfano se realizó tres reproducciones, un capitel jónico y dos corintios. En etapa 1 de San Martín se realizaron cuatro reproducciones, un capitel jónico y tres corintios.

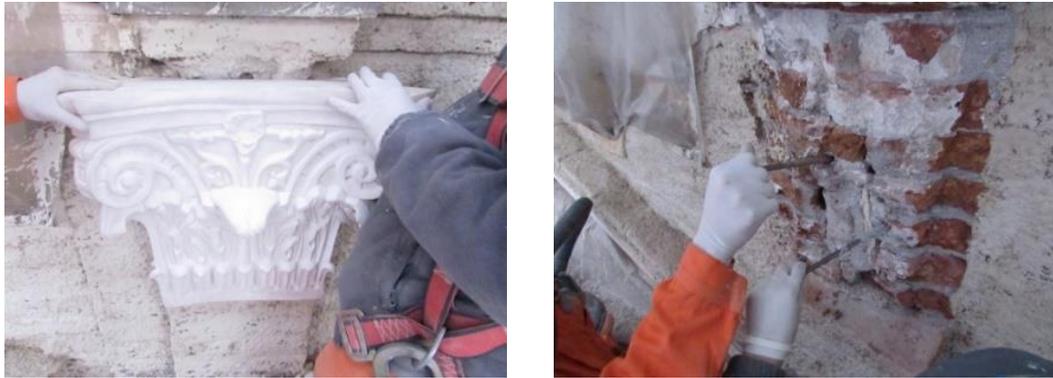
*Imagen 22: Castro, F. 2017. Proceso de instalación de capitel, fachada San Martín, etapa 1. Fotografía. Archivo personal.*

El sistema con anclaje se inició con el estudio del área donde se instalará el ornamento. Se quitó el mortero y el ladrillo que hiciera tope con la pieza. Se presentó el ornamento y se marcaron los puntos de sujeción en la pieza. Con taladro broca de 10mm se realizaron las perforaciones para los anclajes. Se aspiraron la zona y los orificios con una sonda para sacar todos los residuos de polvo presentes. Se introdujo Sikadur 31 HMG® por los orificios y se aplicó pegamento de yeso al reverso de la pieza. Se introducen las varillas de acero inoxidable. Se instalaron las cuñas para nivelar y sujetar el ornamento. Se limpiaron los residuos de Sikadur, se selló el perímetro de la pieza y se aplicó más pegamento en los casos en que la pieza no haya hecho contacto con el muro.

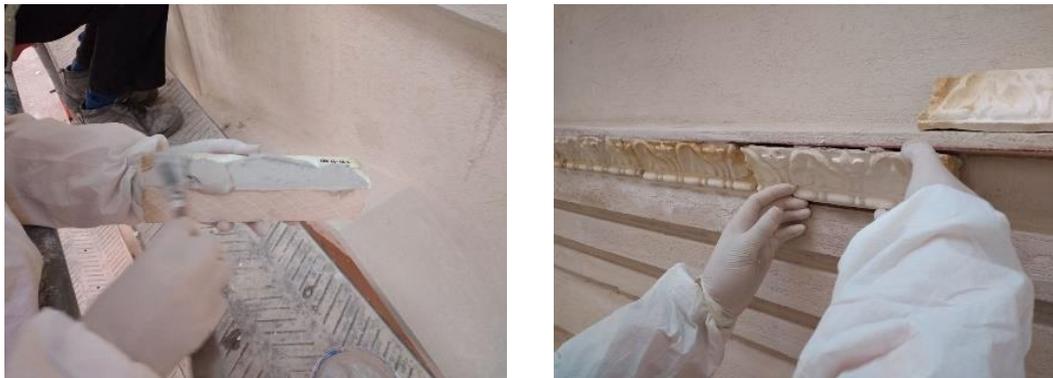
*Imagen 23: Castro, F. 2017. Proceso de instalación de ORE 15, fachada Huérfanos, etapa 3. Fotografía. Archivo personal.*

La instalación sin anclaje se realizó con pegamento para yeso<sup>47</sup>. El reverso o la zona de contacto con la superficie del muro fue intervenida realizando surcos diagonales directamente al ornamento, luego se aplica el pegamento finalizando con la instalación de la pieza al muro.

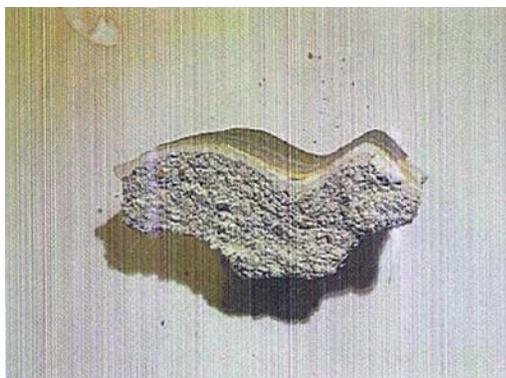
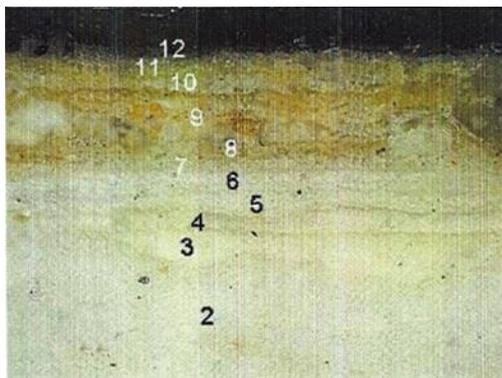
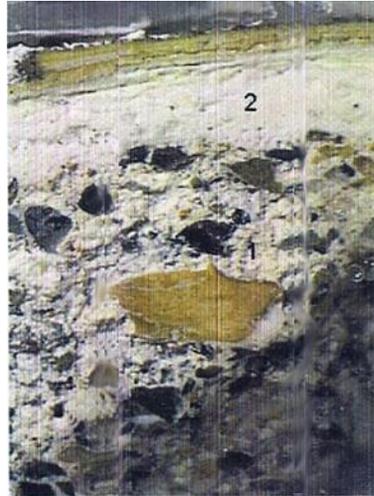
ME-01		
TIPO DE MUESTRA

y de potasio. La consistencia del material es escasa, debido fundamentalmente a su gran porosidad y la cristalización de sales.

La segunda capa de material es el enlucido, de color blanco y unos 2-3mm de espesor. Es una capa que contiene un yeso bastante puro (Ca 90%) con pequeñas cantidades de calcita. El tamaño de grano es muy fino y homogéneo<sup>55</sup>.

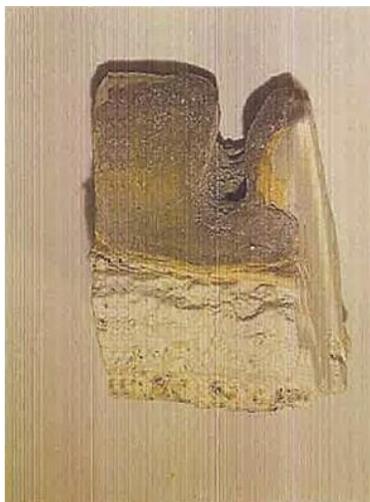
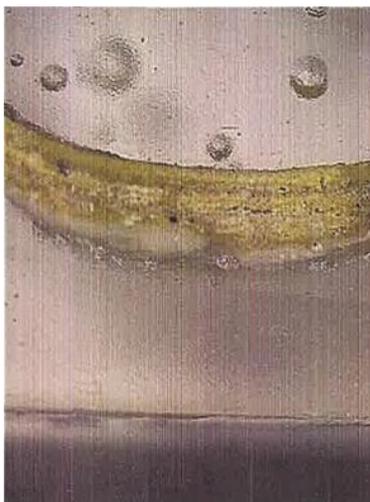
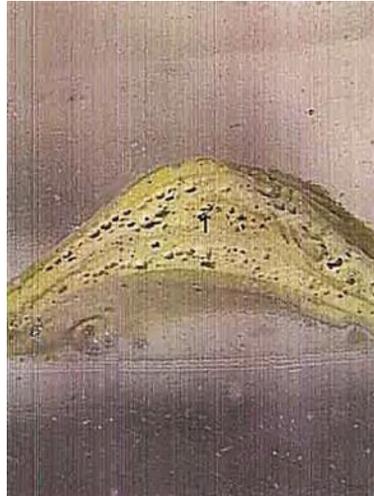
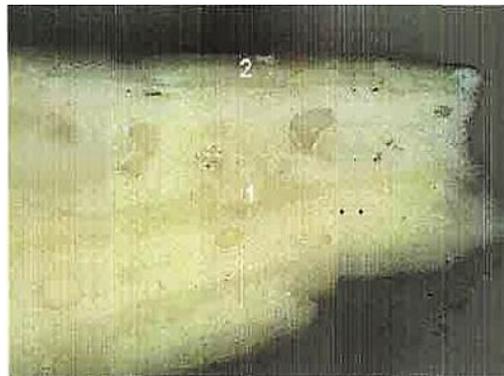
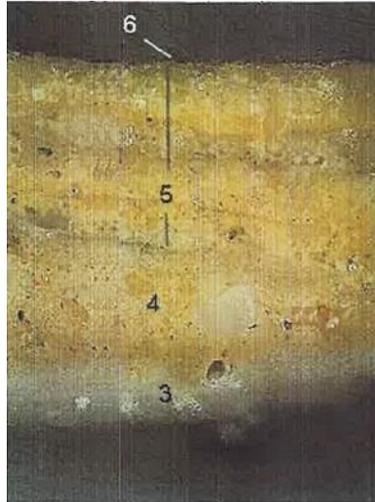
ME-04		
TIPO DE MUESTRA

La segunda muestra ME-04 extraída sobre la línea de la moldura ORE 15 ubicada en el arquitrabe del segundo nivel de la etapa 1 de Huérfanos entre los ejes ED/EB presenta la siguiente composición:

La capa 3 es otro encalado similar. La capa 4 es otra pintura a la cal amarillenta. Las capas 5 y 6 son ricas en yeso similares en apariencia a las capas finales de muestra anteriores. No se ha podido demostrar la presencia de sílice en ellas, ya que apenas se detectan compuestos de tipo silicato en los análisis individualizados por IR. Donde sí aparece es en el análisis IR de la superficie y en el análisis cromatográfico de las capas de

pintura. Llama la atención la elevada concentración de cloruro de sodio y yeso en todos los extractos superiores<sup>56</sup>.

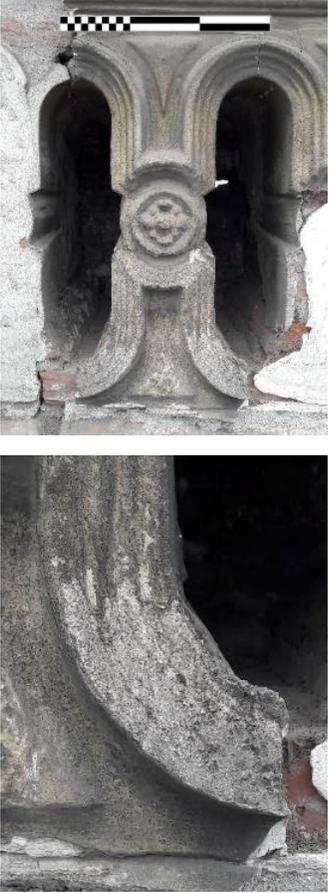
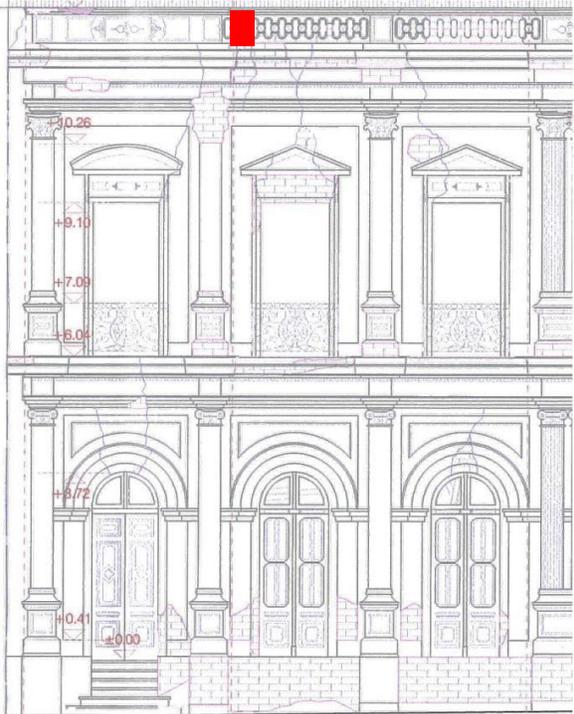
<b>Registro.</b>	N°3.	
<b>Ornamento.</b>	ORE 17, Moldura.	
<b>Patologías observables.</b>	Suciedad superficial.	Erosión.
<b>Tipo de lesión.</b>	Física.	Física.
<b>Causa.</b>	Contaminación atmosférica.	Lavado diferencial por escurrimiento de agua lluvia.
<b>Fotografía.</b>	<b>Fachada.</b>	Eta 3, Huérfanos - Orientación Sur.
	<b>Eje.</b>	EH – EG.
	<b>Nivel.</b>	2.
	<b>Sector.</b>	Cornisa.

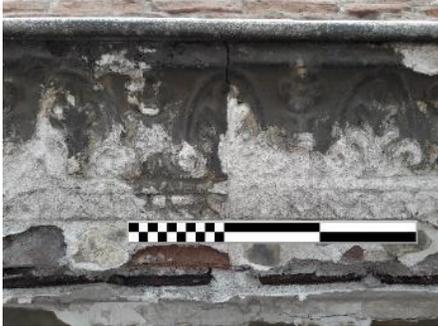
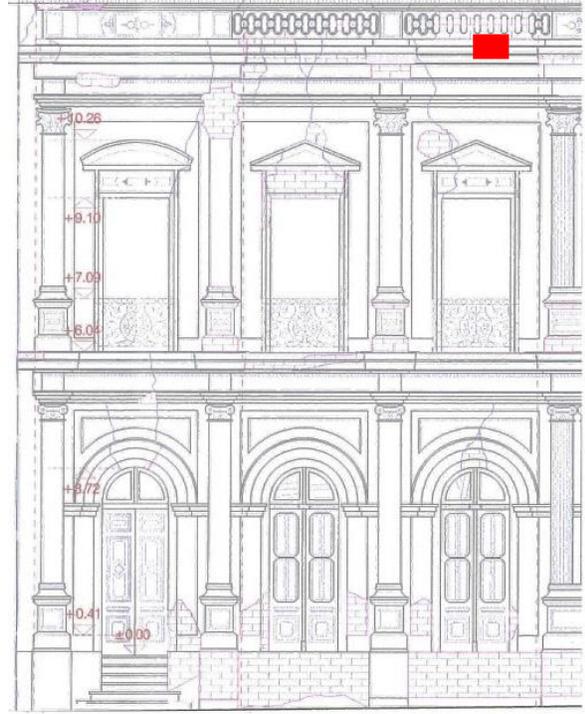
<b>Registro</b>	N°4.		
<b>Ornamento</b>	ORE 5, Ovas y Dentículos.		
<b>Patologías observables</b>	Suciedad superficial.	Eflorescencias.	Desprendimiento.
<b>Tipo de lesión</b>	Física.	Química.	Química.
<b>Causa</b>	Contaminación atmosférica.	Humedad por filtración de agua lluvia.	Humedad por filtración de agua lluvia.
<b>Fotografía</b>	<b>Fachada</b>	Etapa 3, Huérfanos – Orientación Sur.	
	<b>Eje</b>	EI – EH.	
	<b>Nivel</b>	2.	
	<b>Sector</b>	Cornisa.

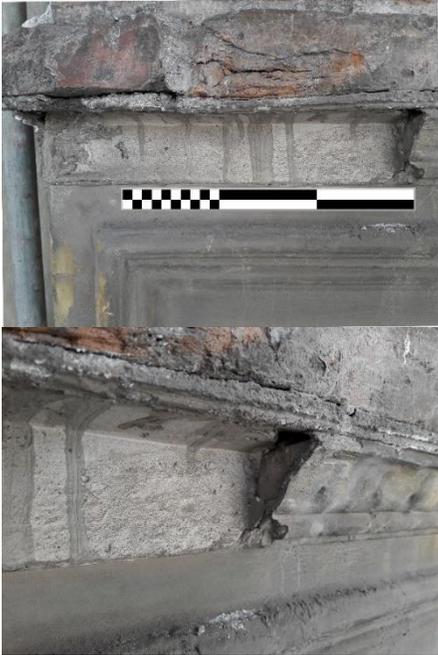
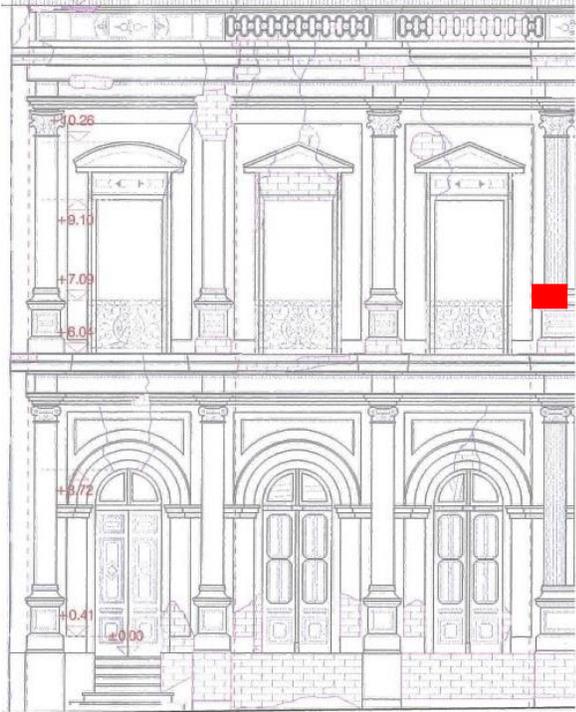
<b>Registro</b>	N°7.		
<b>Ornamento</b>	ORE 5, Ovas y Dentículos.		
<b>Patologías observables</b>	Suciedad superficial.	Eflorescencias.	Desprendimiento.
<b>Tipo de lesión</b>	Física.	Química.	Química.
<b>Causa</b>	Contaminación atmosférica.	Humedad por filtración de agua lluvia.	Humedad por filtración de agua lluvia.
<b>Fotografía</b>	<b>Fachada</b>	Etapa 3, Huérfanos - Orientación Sur.	
	<b>Eje</b>	EH – EG.	
	<b>Nivel</b>	1.	
	<b>Sector</b>	Cornisa.

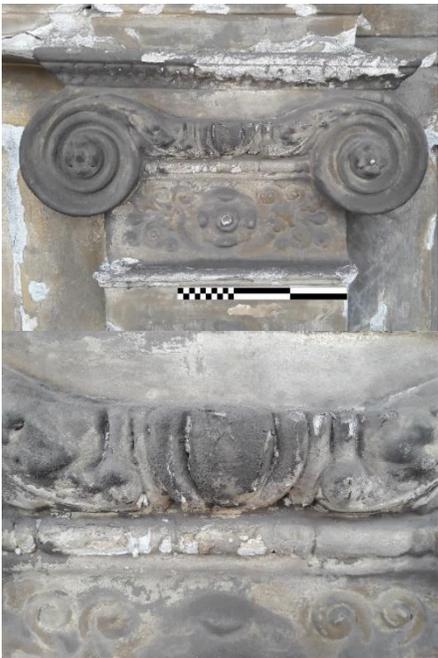
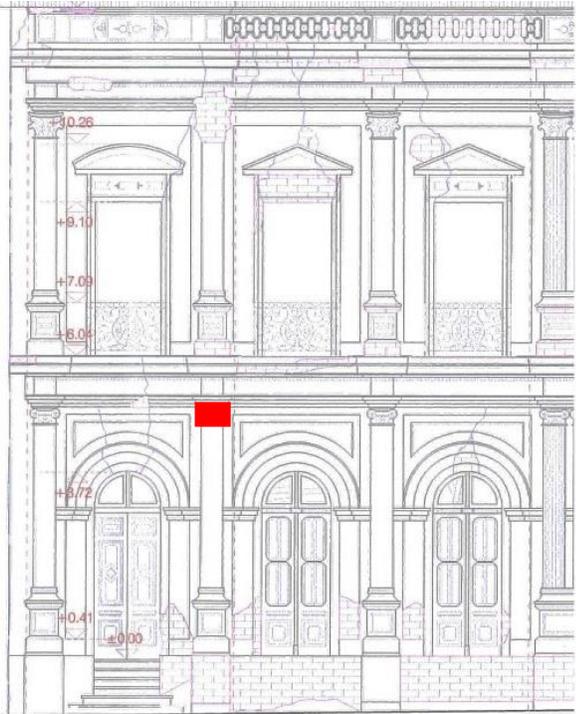
<b>Registro</b>	N°10.	
<b>Ornamento</b>	ORE 3, Capitel jónico.	
<b>Patologías observables</b>	Suciedad superficial.	Eflorescencias.
<b>Tipo de lesión</b>	Física.	Química.
<b>Causa</b>	Contaminación atmosférica.	Humedad por filtración de agua lluvia.
<b>Fotografía</b>	<b>Fachada</b>	Etapa 3, Huérfanos - Orientación Sur.
	<b>Eje</b>	EH.
	<b>Nivel</b>	1.
	<b>Sector</b>	Coronación pilastra.

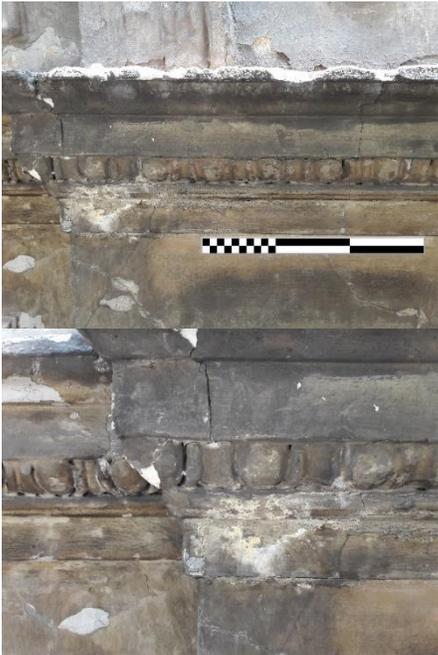
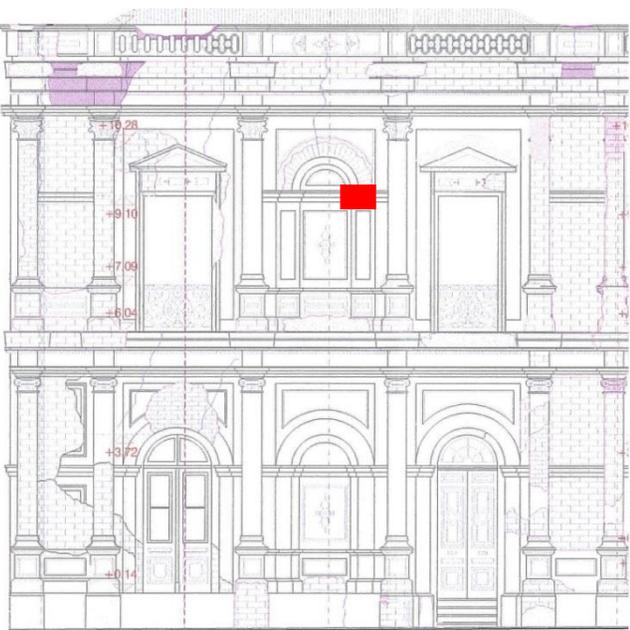
<b>Registro</b>	N°8.		
<b>Ornamento</b>	ORE 7, Moldura.		
<b>Patologías observables</b>	Desprendimiento.		
<b>Tipo de lesión</b>	Física.		
<b>Causa</b>	Humedad por filtración de agua lluvia.		
<b>Fotografía</b>	<b>Fachada</b>	Etapa 1, San Martín - Orientación Oriente.	
	<b>Eje</b>	E2.	
	<b>Nivel</b>	2.	
	<b>Sector</b>	Cornisa de pedestal.

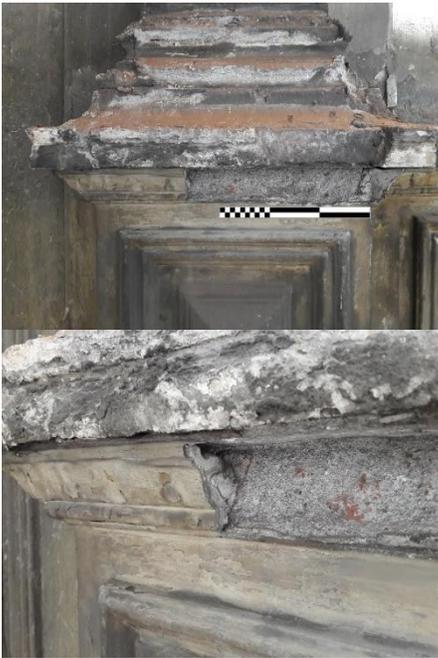
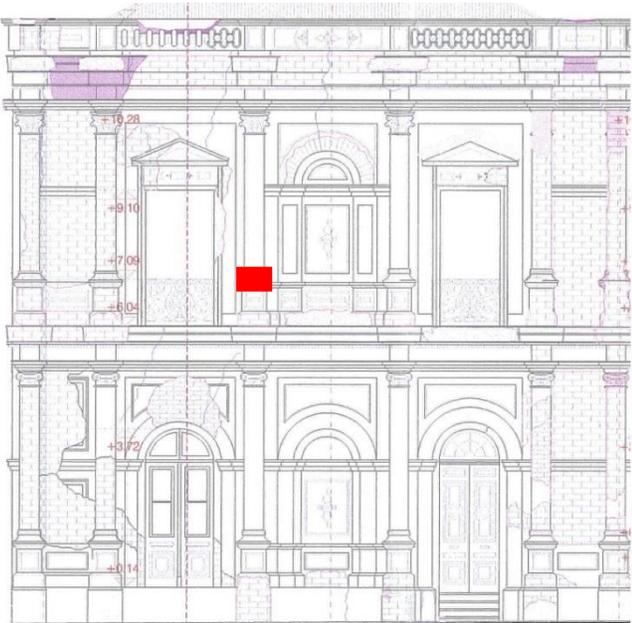
<b>Registro</b>	N°9.		
<b>Ornamento</b>	ORE 5, Ovas y Dentículos.		
<b>Patologías observables</b>	Suciedad superficial.	Eflorescencias.	Desprendimiento.
<b>Tipo de lesión</b>	Física.	Química.	Química.
<b>Causa</b>	Contaminación atmosférica.	Humedad por filtración de agua lluvia.	Humedad por filtración de agua lluvia.
<b>Fotografía</b>	<b>Fachada</b>	Etapa 1, San Martín - Orientación Oriente.	
	<b>Eje</b>	E1.	
	<b>Nivel</b>	1.	
	<b>Sector</b>	Cornisa.

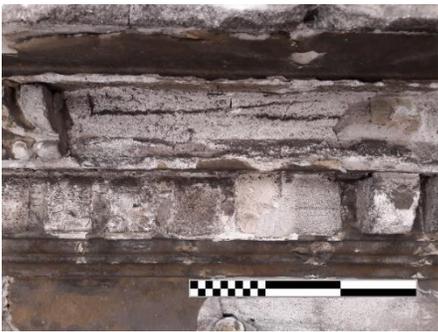
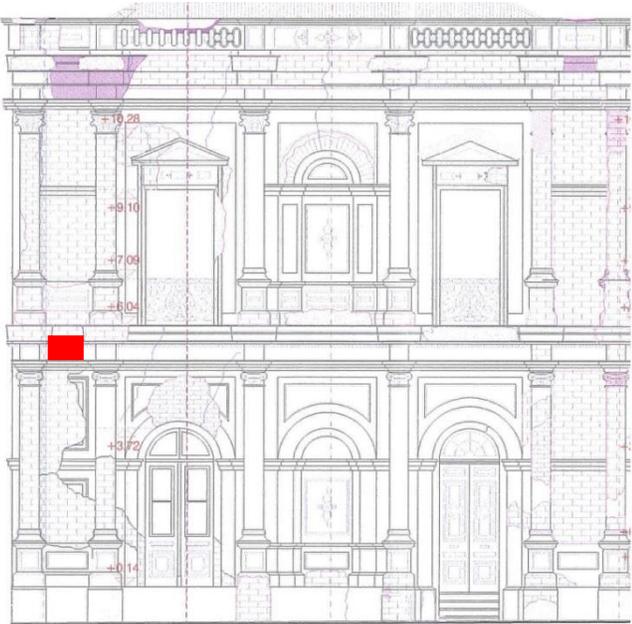
<b>Registro</b>	N°10.	
<b>Ornamento</b>	ORE 3, Capitel jónico.	
<b>Patologías observables</b>	Suciedad superficial.	Eflorescencias.
<b>Tipo de lesión</b>	Física.	Química.
<b>Causa</b>	Contaminación atmosférica.	Humedad por filtración de agua lluvia.
<b>Fotografía</b>	<b>Fachada</b>	Etapa 1, San Martín - Orientación Oriente.
	<b>Eje</b>	E1.
	<b>Nivel</b>	1.
	<b>Sector</b>	Coronación de pilastra.

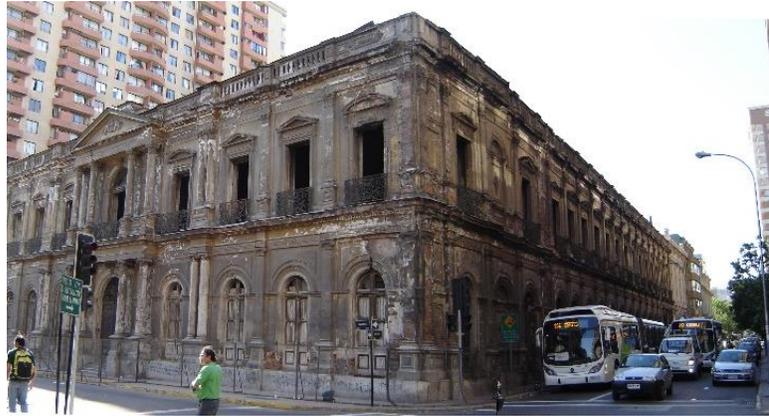
*Imagen 34: Plataforma urbana. 2010. Esquina de Huérfanos con San Martín. Fotografía. Recuperado de: <http://www.plataformaurbana.cl/archive/2010/12/30/el-palacio-pereira-patrimonio-y-renovacion/00-palacio-actual-esquina/>*

Tanto en etapa 3 de Huérfanos como en etapa 1 de San Martín, encontramos presencia de polución, especialmente en las zonas correspondientes a: cornisas, coronación de pilastras, arquitrabes, tímpanos y cornisas de pedestales. Si bien se observa la presencia de polución en ambas fachadas, la correspondiente a calle San Martín presenta una mayor cantidad de polución debido a que por esa calle circula una mayor cantidad de vehículos sumado además al transporte público.

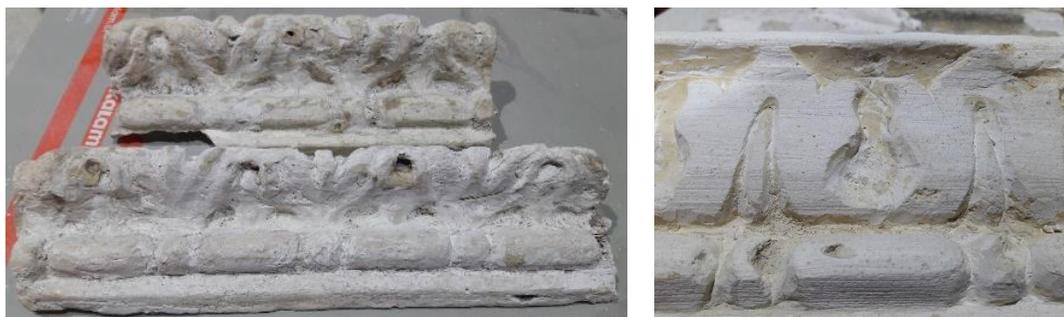
en la materia, y con un tiempo determinado por el proyecto para finalizar, muchas veces estas tareas se realizan contra reloj, un ejemplo de ello se ve en los procedimientos de limpieza mecánica. En zonas donde los ornamentos se encuentran con mayor daño por humedad y con la pintura muy adherida a ellos, el tiempo invertido en su limpieza podría ser mayor del presupuestado por el proyecto, lo que conlleva a que la utilización de otros mecanismos de limpieza que permitieron un mayor rendimiento al momento del decapado, incurriendo en un trabajo más invasivo.

*Imagen 37: Castro, F. 2017. Ornamento decapado en fachada. Fotografías. Archivo personal.*

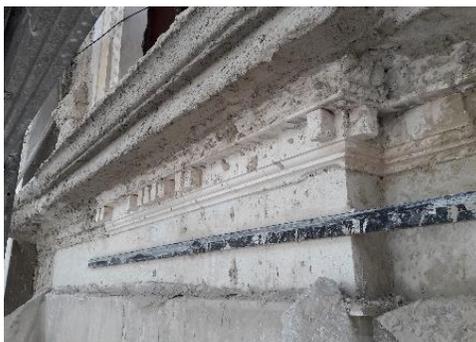
En todos los proyectos de restauración arquitectónica se trabaja con diferentes profesionales pertenecientes a esta área, arquitectos, maestros, restauradores, etc. Por lo que el trabajo multidisciplinario se hace indispensable. Si bien las especificaciones técnicas de este proyecto aluden y menciona el trabajo retroalimentado entre maestros y restauradores, muchas veces no ocurre, y eso pasa por el desconocimiento que ambas partes tienen del trabajo del otro. Esto en la práctica atrasa los procesos, teniendo que muchas veces volver a realizar otra vez la intervención.

*Imagen 38: Castro, F. 2017. Estucado de cornisa y ornamentos ORE 5 decapados. Fotografías. Archivo personal.*

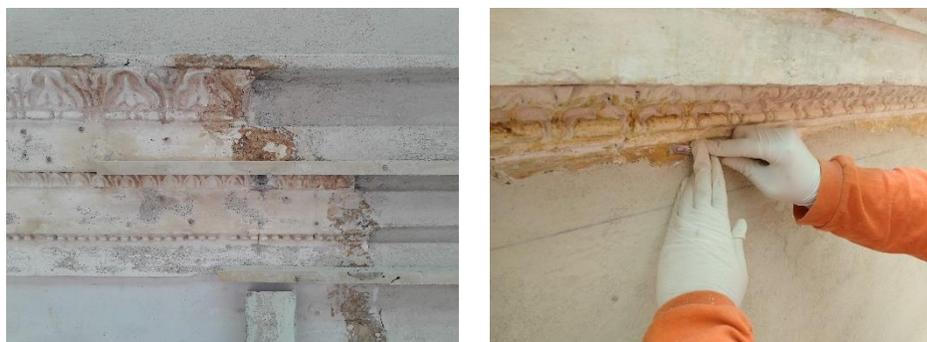
Otro punto importante que mencionar aquí es la realización de procedimientos que no estaban estipulados dentro de las especificaciones técnicas, un claro ejemplo de esto fue la protección perimetral en las lagunas de estuco donde se aplicó látex natural sobre la superficie de yeso, lo que implicó la aplicación sobre ornamentos. Esto conllevó a que el látex luego de su aplicación no saliera de la superficie, adhiriéndose a ella, sin la posibilidad de ser retirado fácilmente y sin la intervención de herramientas y elementos químicos. La idea de este procedimiento fue proteger el yeso antes de la aplicación morteros de cal para la reintegración de enlucido, ya que las especificaciones no dicen nada respecto a cómo proteger el perímetro original una vez que ya han sido decapados.

*Imagen 39: Castro, F. 2017. Retiro de látex en arquitrabe y ORE 21. Fotografías. Archivo personal.*

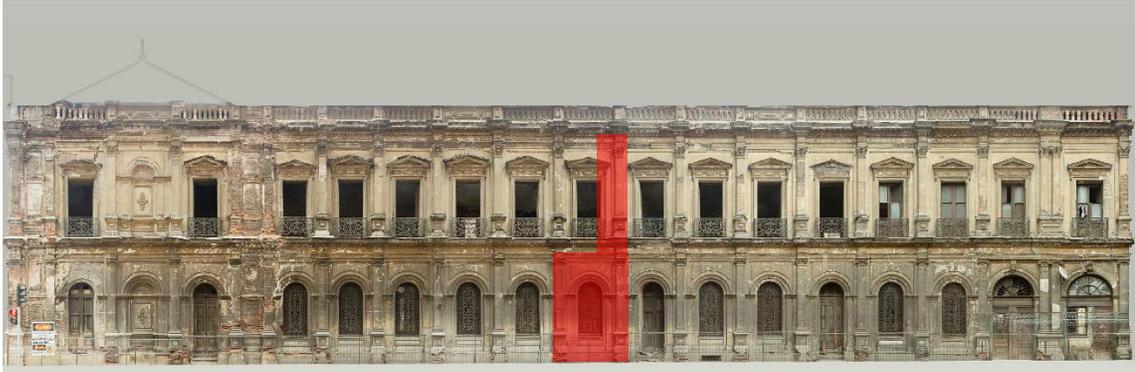
En el proceso de estudios previos se realizó un muro de muestra ubicado en la fachada de calle San Martín entre los ejes E6 y E7. Este muro comprendía la intervención

del primer nivel y una franja sobre un eje en el segundo nivel. Este muro de muestra incluyó además 3 levantamiento de muestras en el primer piso y calas de ventanas en el segundo nivel hacia calle San Martín.

*Imagen 40: Castro, F. 2017. Zona de muro de muestra, calle San Martín. Fotografías. Archivo personal.*

En relación con la importancia del diagnóstico y la realización del muro de muestras sumado a las diferencias presentadas entre ambas fachadas, propongo para futuros estudios que:

- Se realicen diagnósticos y muro de muestra en cada fachada del edificio a restaurar.
- El muro de muestra comprenda todos los niveles del edificio.

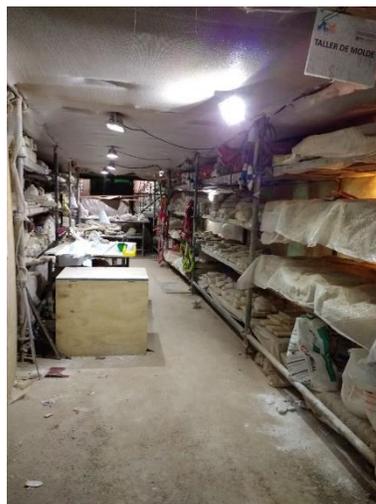
Como se describió anteriormente, el depósito de los ornamentos de exterior estuvo instalado en diferentes zonas del edificio. Tanto en el segundo como en el tercer depósito los ornamentos almacenados compartieron espacio en el taller. En muchas ocasiones el primer y segundo depósito que se encontraban en el primer nivel fueron utilizados como lugar de almacenamiento de materiales y descanso.

*Imagen 43: Castro, F. 2017. Taller de moldes y depósito (número 2) de ornamentos, primer nivel. Fotografías. Archivo personal.*

- El depósito tiene que ser de uso exclusivo de almacenamiento.
- El depósito de las piezas desprendidas y rescatadas debe ser cerrado, permitiendo solo el ingreso de personal autorizado, restauradores y el especialista restaurador.
- Debe contar con el espacio suficiente para el almacenamiento de las piezas.
- El depósito es de carácter temporal procurando ser lo más estable posible.
- Tiene que ser instalado cerca del área de desinstalación.
- Debe haber un depósito para cada área.
- Vías de ingreso y salida sin obstáculos. No depositar elementos en el suelo.

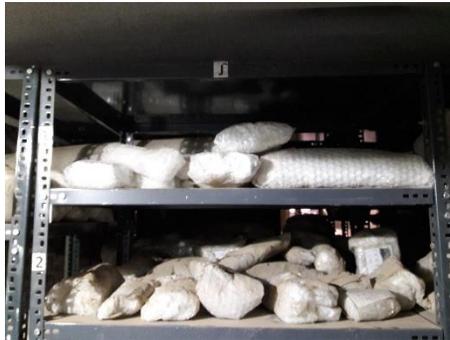
Dentro de las EETT del proyecto se menciona que la distribución del depósito se realizará según el almacenamiento elaborado anteriormente para el rescate de piezas desprendidas del interior y el patio del edificio. Esta catalogación respondió a otras necesidades y la cantidad de piezas catalogadas era menor a la que se almacenó durante el proceso de este proyecto. Durante los trabajos de catalogación y almacenamiento esta distribución tuvo que ser modificada porque la cantidad de ornamentos desinstalados sobrepasó la capacidad del depósito del rescate anterior.

*Imagen 45: Castro, F. 2017. Depósito (número 1) de ornamentos, primer nivel. Fotografías. Archivo personal.*

Se propone en este punto, bajo la experiencia, por un tema de orden y de facilitar la posterior instalación, ordenar el depósito según la ubicación original de las piezas ornamentales desinstaladas.

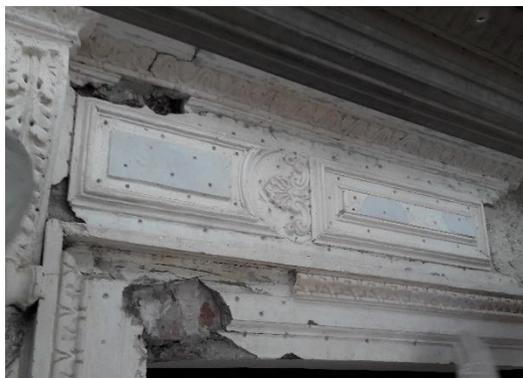
La consolidación realizada comprendía grandes zonas que se encontraban sopladas, muchas de estas zonas eran grandes áreas de superficie, por lo cual se realizaron una gran cantidad de orificios con el taladro para cubrirla y además corriendo el riesgo de no cubrir

toda el área soplada con el consolidante<sup>65</sup>. El trabajo en áreas demasiado grandes puede llevar al desprendimiento de ellos, en algún momento.

*Imagen 47: Castro, F. 2017.Consolidación de tablero de ventana y ORE 12. Fotografías. Archivo personal.*

- Si la zona soplada es mayor a 50cms cuadrados, esta debe ser retirada.

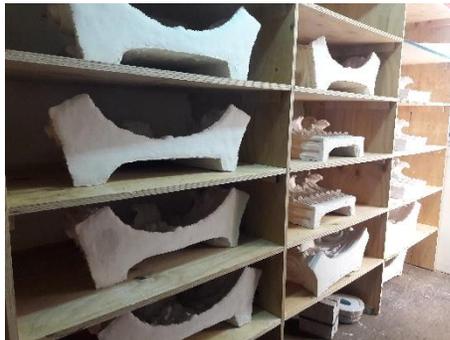
El problema de esa determinación es que no se reproduzca ninguna otra pieza ornamental, lo que puede repercutir en el ritmo y lectura del edificio, la ausencia de ciertos ornamentos como modillones (ORE16) y ménsulas (ORE11), es notoria en cuanto a otorgarle a la fachada una forma compositiva que es propia de su estilo (neoclásico).

*Imagen 49: Castro, F. 2017. Bodega de capiteles reproducidos. Fotografía. Archivo personal.*

La decisión de qué ornamentos se reproducen debería ser tomada preliminarmente con levantamientos y estudios previos, que determinen la importancia de cada uno de estos elementos para la composición estética del edificio.

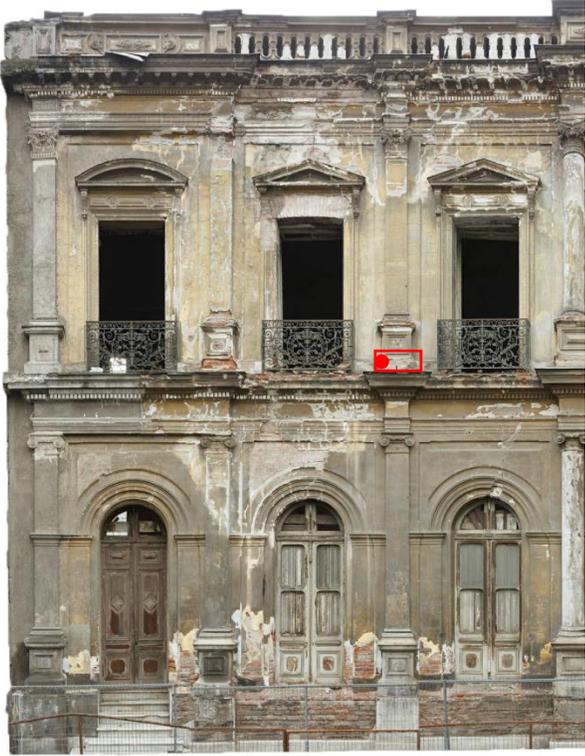
IDENTIFICACIÓN		
RECINTO / ZONA / EJES		INFORMACIÓN ADICIONAL
Calle Huérfanos / Etapa 3 / EG-EI		Zona 5
UBICACIÓN

CANTIDAD PARA LAS MEDICIONES		
APÓSITO		DISOLVENTE
1		3
SEGUIMIENTO		
DÍA DE APLICACIÓN		MEDICIÓN
1	16/05/17	73.3 $\mu$ S
2	30/05/17	79.6 $\mu$ S
3	31/05/17	53.2 $\mu$ S
4	01/06/17	Reemplazo albañilería
